GIUSSANO
PIAZZA ALDO MORO, 1

Piano di Governo del Territorio

Documento di Piano
Componente geologica, idrogeologica e sismica

Relazione geologica

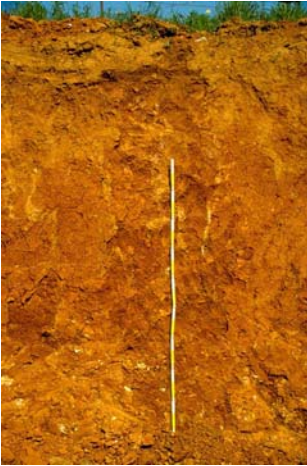
Fig. 2.3
Suoli a ferretto sui terrazzi antichi della Brianza meridionale

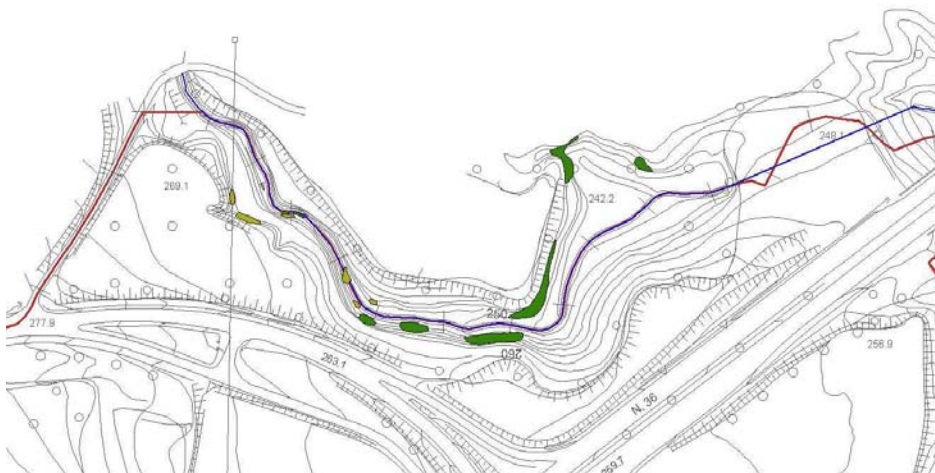
Fig. 3.11
Affioramenti litoidi lungo la Roggia Riale secondo il rilevamento di campagna (Gonfolite: marrone Ceppo: verde)

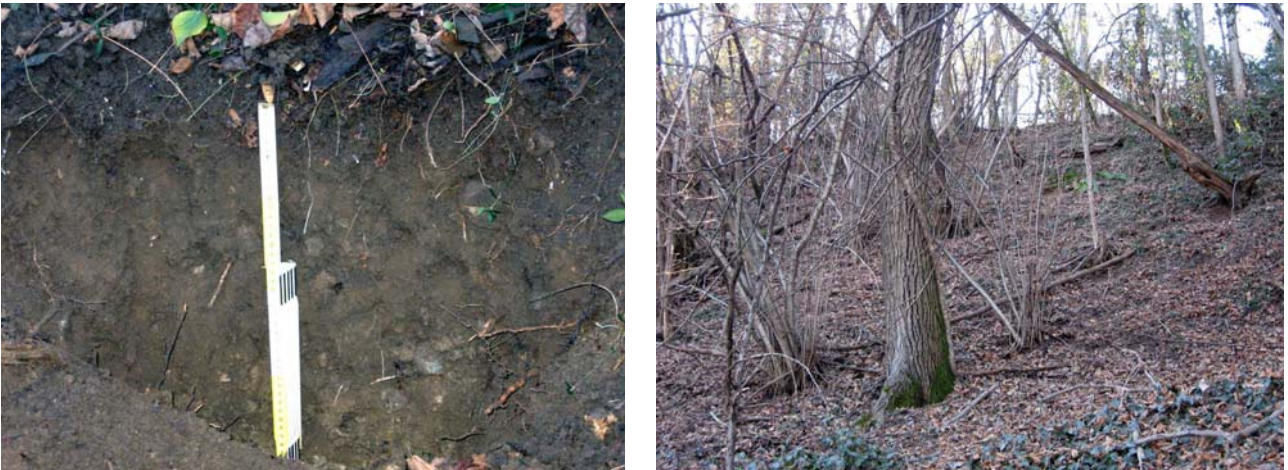
Figg. 3.42, 3.43 Suolo poco profondo su materiale glaciale calcareo in una zona a forte rimaneggiamento antropico, presso la sommità del versante (ovest fabbricato Lamplast)

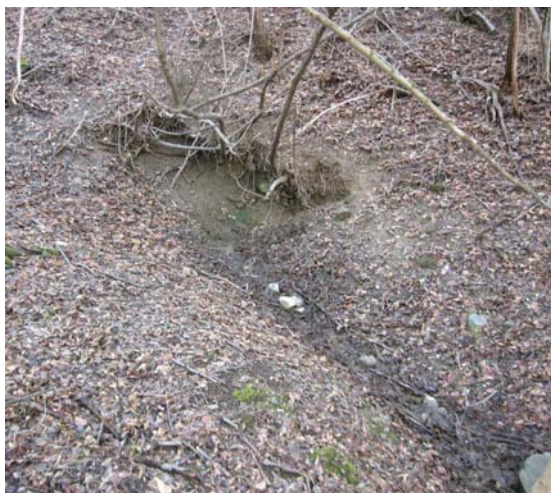
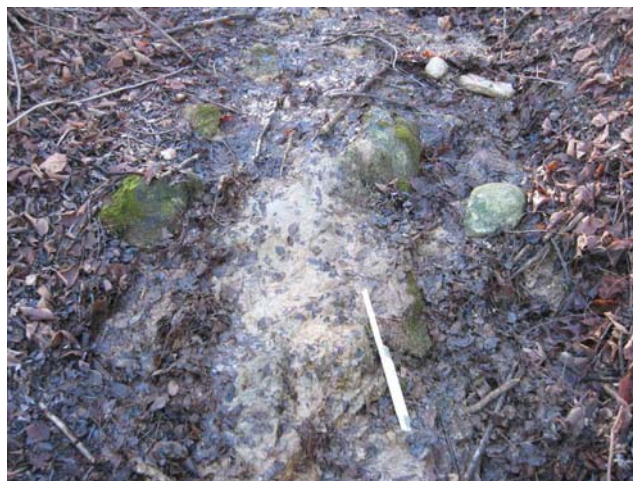
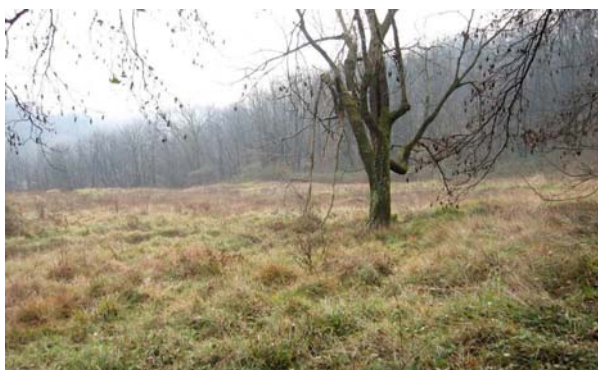
Figg. 3.44 - 3.45 - 3.46

Piccola sorgente nella parte alta del versante sul Lambro e incrostazioni calcaree lungo il corso d'acqua da questa originato (sopra).

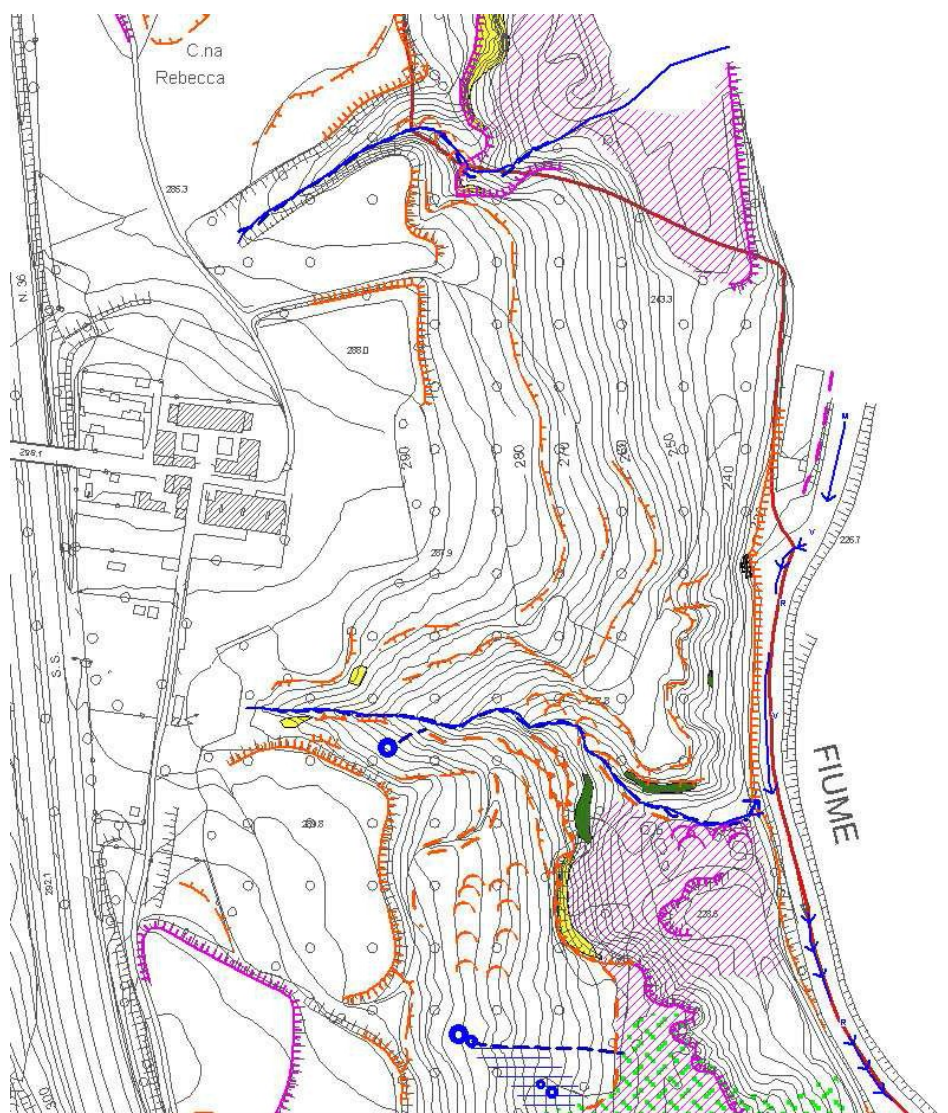
Fig. 3.56
Carta geomorfologica dei versanti della Valle del Lambro nel tratto centrale di C.na Rebecca

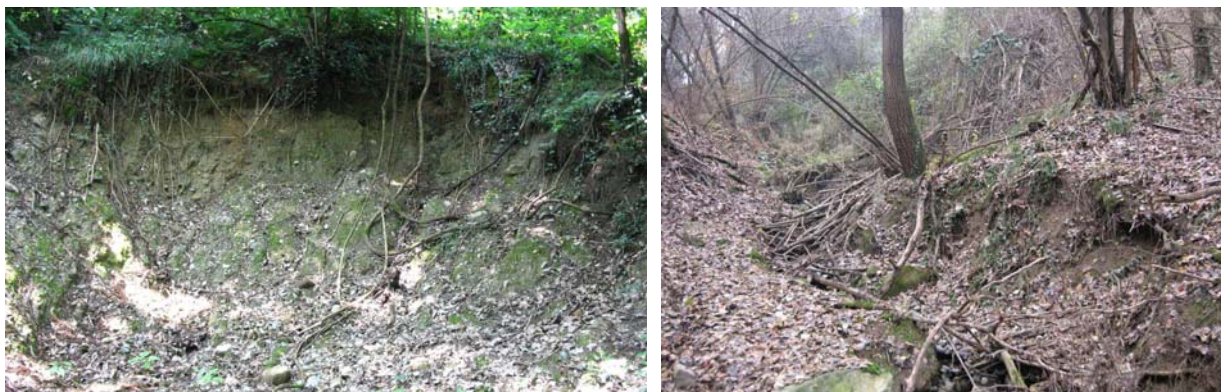
Figg. 3.57- 3.58 Frane di sponda e scoscendimenti lungo le incisioni del versante della Valle del Lambro

Più che frane localizzate, si assiste tuttavia, con molte maggiore frequenza, a diffuse situazioni dissestate lungo la gran parte delle incisioni del versante del Lambro. Abbondano i tratti con erosioni laterali e bordi franosi, approfondimento localizzato del solco di fondo, grande quantità di materiale vegetale accumulato o in precario equilibrio.

In alcune situazioni si creano effetti soglia con accumulo di materiale detritico lungo l'incisione o alla base del suo percorso più ripido. In un caso (incisione alle spalle dell'insediamento Lamplast) il trasporto liquido/solido occasionale viene frenato da gabbioni di modeste dimensioni e fattura artigianale.

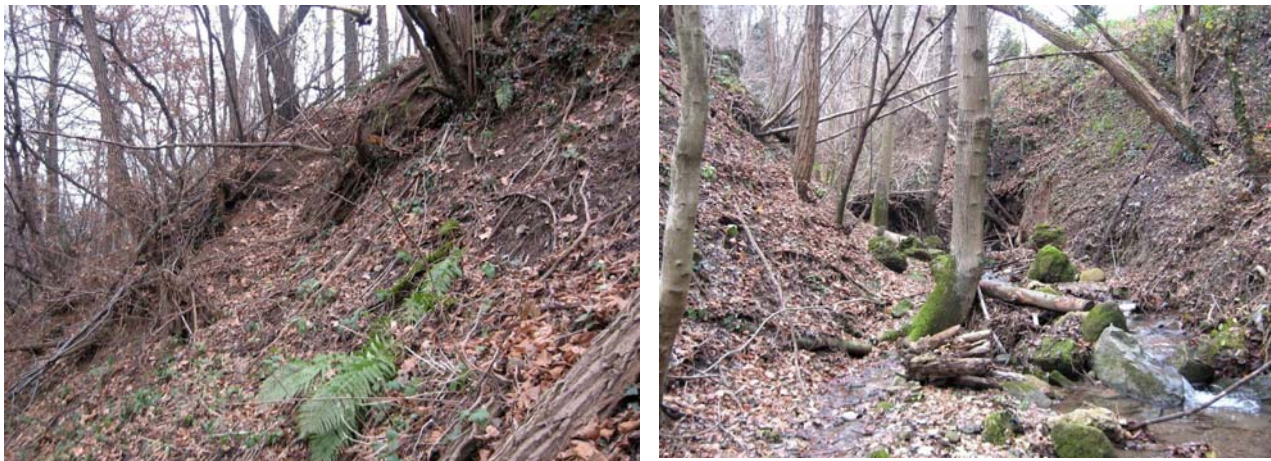
Figg. 3.61- 3.62 Pendii in erosione al bordo della valle del Riale e fondovalle con forte accumulo di materiale vegetale

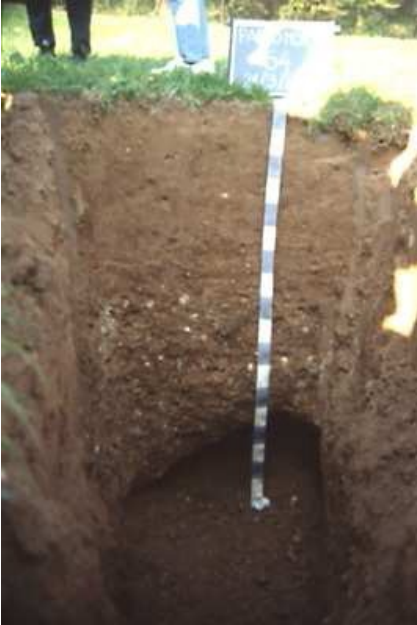
Fig. 4. 5: come si presenta un occhio pollino di dimensioni medio piccole (terrazzo Riss di Monza)

Cavità sottosuperficiali a distribuzione casuale. Sono note in letteratura come "occhi pollini" o "nespolini" e nella Brianza si rinvengono in terreni fluvioglaciali attribuibili al Mindel secondo la denominazione classica; sono conosciuti, ma meno frequenti, anche nei depositi delle superfici rissiane, e sembrano dovuti a fenomeni di circolazione d'acqua sotterranea. Si tratta di cavità di grandezza variabile da pochi centimetri a metri, presenti nei terreni alluvionali. Possono essere vuote o riempite totalmente o in parte da materiale fine (limo) non addensato. Hanno forma variabile da tondeggianti ad allungate (spesso si tratta di veri e propri canali), e presentano in genere una superficie interna rivestita di materiale argilloso.

In occasioni particolari (sovraccarichi applicati per tempi prolungati, sollecitazioni improvvise, o più frequentemente in seguito a forti e prolungate precipitazioni), il tetto del nespolino può cedere; sono noti i casi di apertura di voragini, sprofondamenti di macchinari in cantiere, cedimento delle infrastrutture ecc.

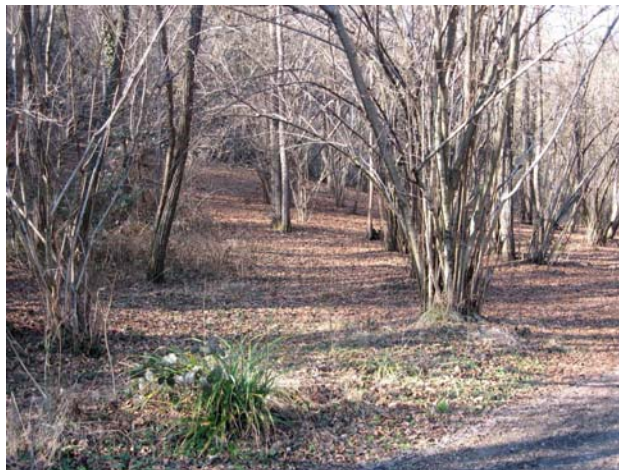
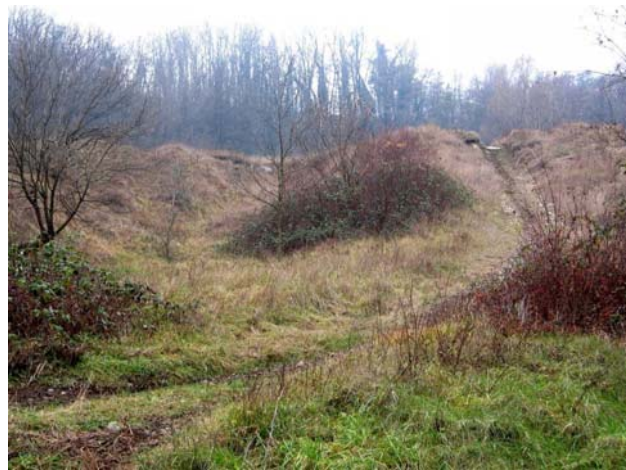
Figg. 6.10 - 6.11 Margine di uno dei conoidi alla base del versante ovest e vista del terrazzo/accumulo di formazione antropica a fianco della valle, con evidenti solchi erosivi

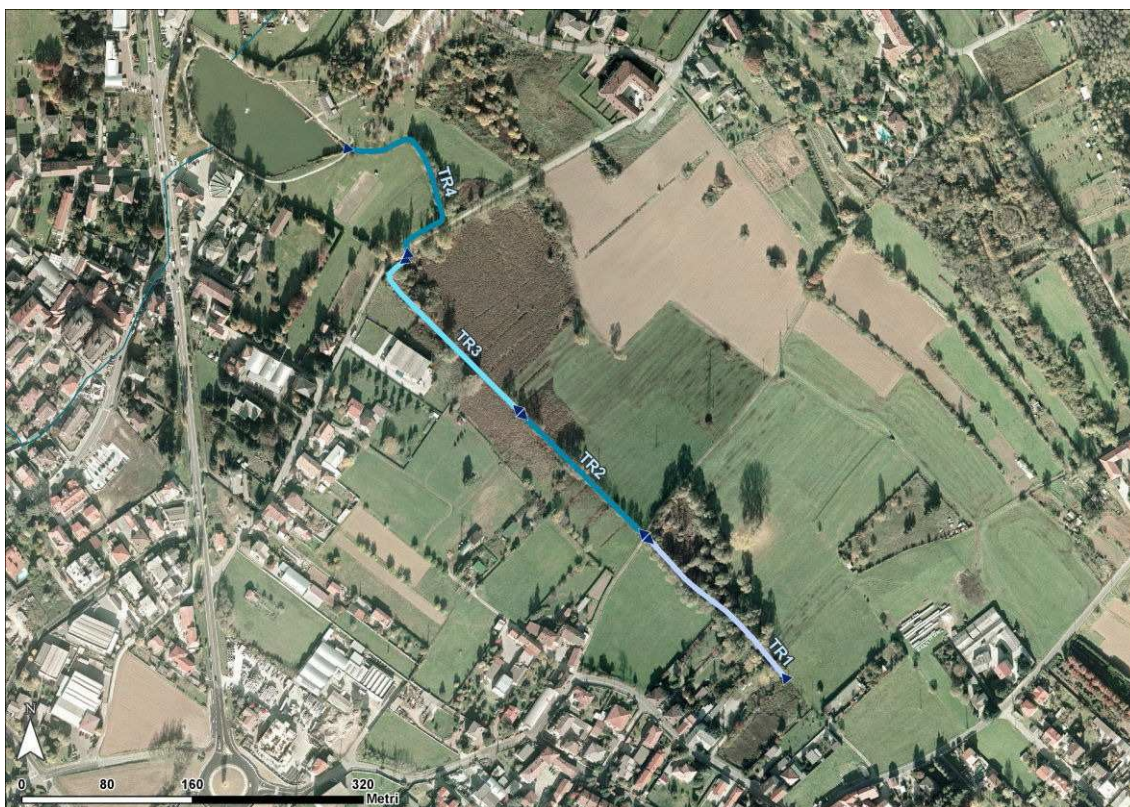
Fig. 6.23 Immagine fotopiano Roggia_1 (Roggia della Foppa)

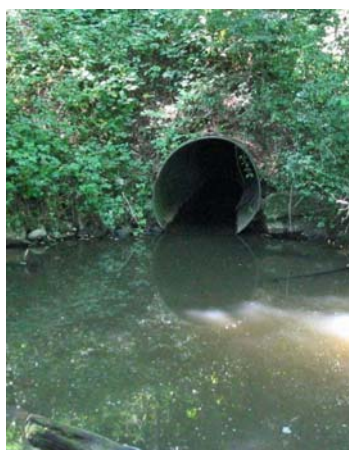
Fig. 6.57
La tubazione interrata del Riale all'uscita poco prima di sottopassare la Vallassina

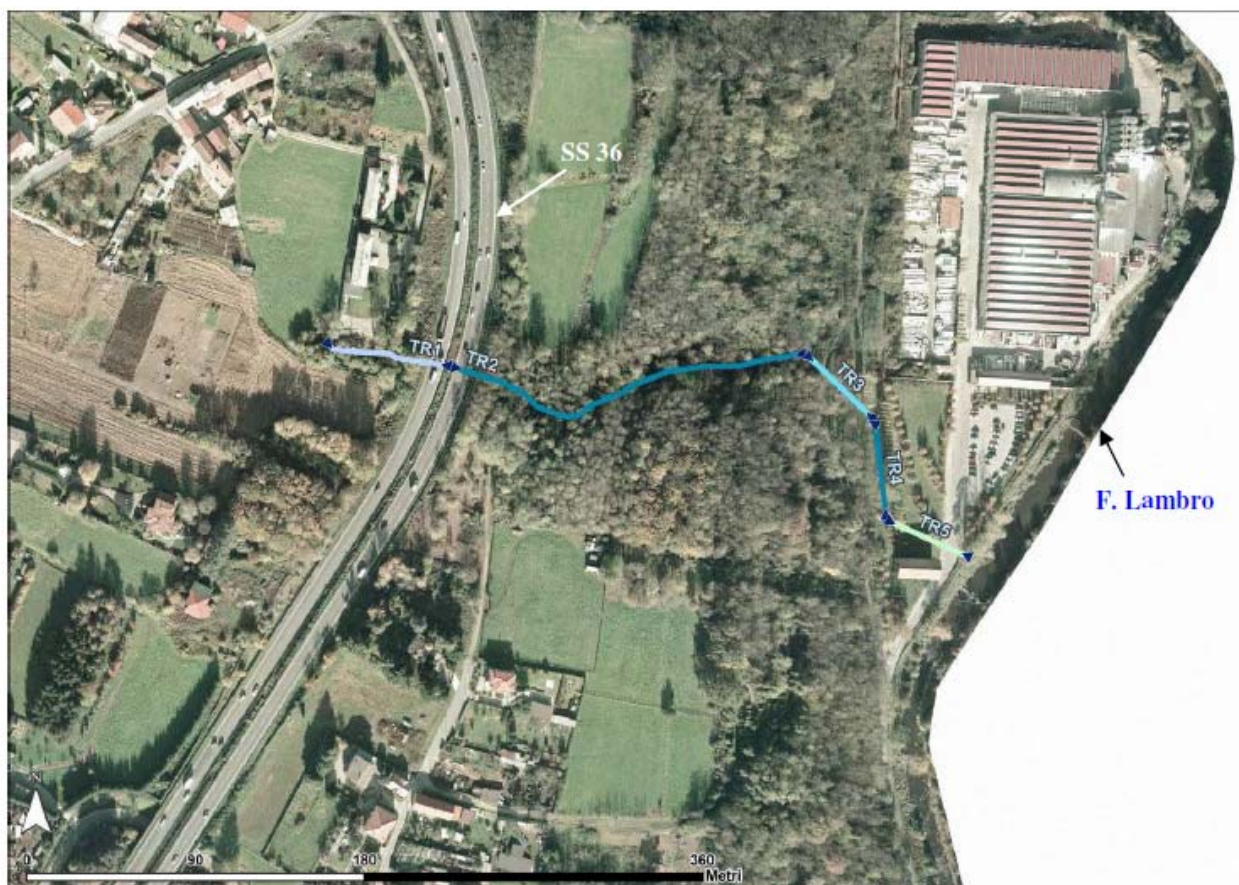
Fig. 6.59 Percorso e tratti del Corpo Idrico 6

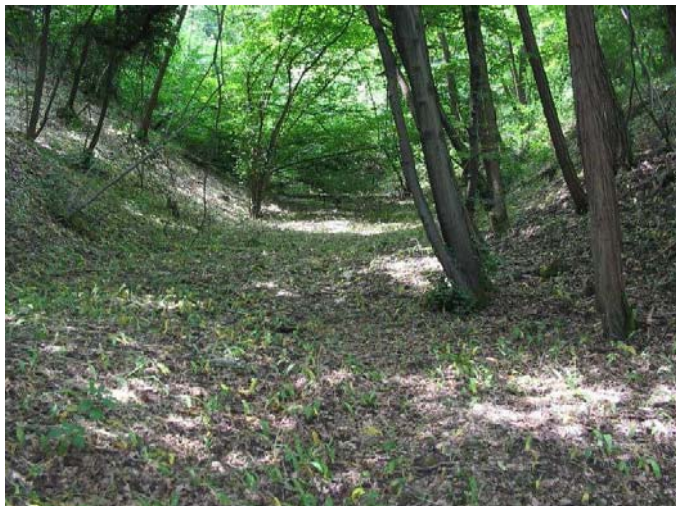
Fig. 6.75 L'imbocca aperto e piano delle valli dei C.I. 8 e 9
