4. I caratteri geologico tecnici dei terreni

4.2. La campagna di indagini

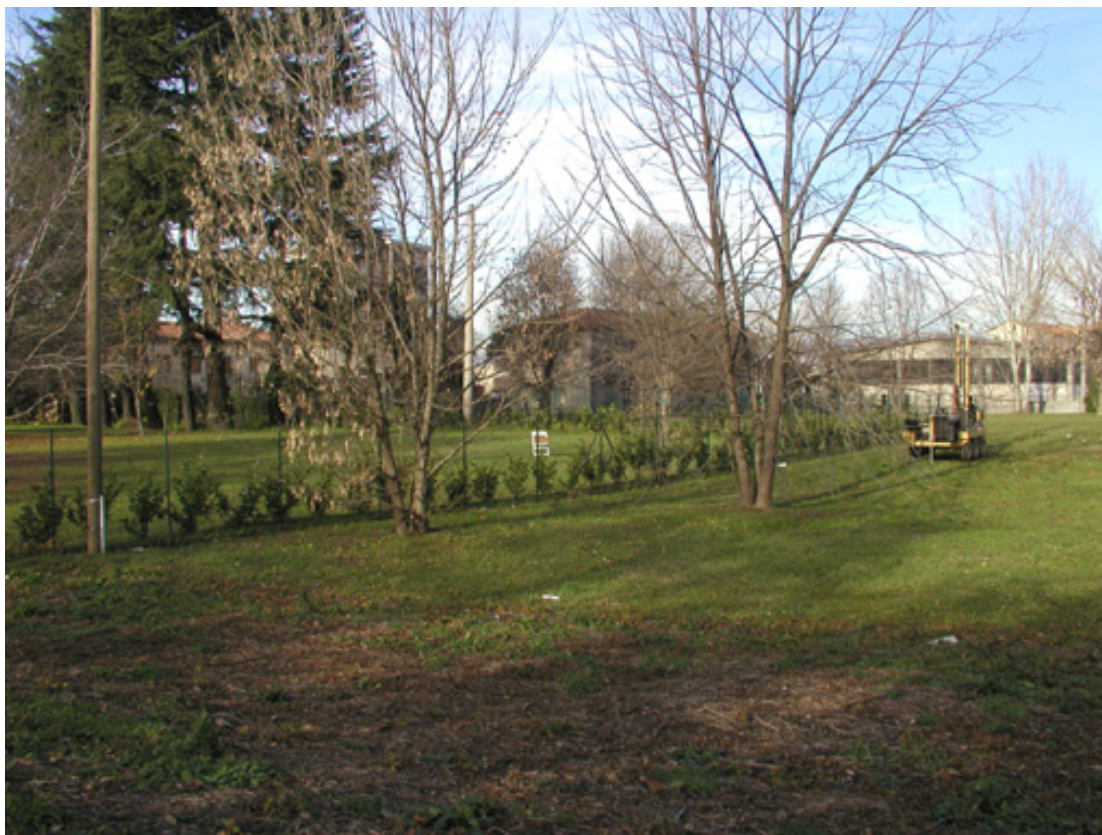
Fig. 4.2: la prova 4, effettuata in prossimità della scuola elementare di via Alessandria

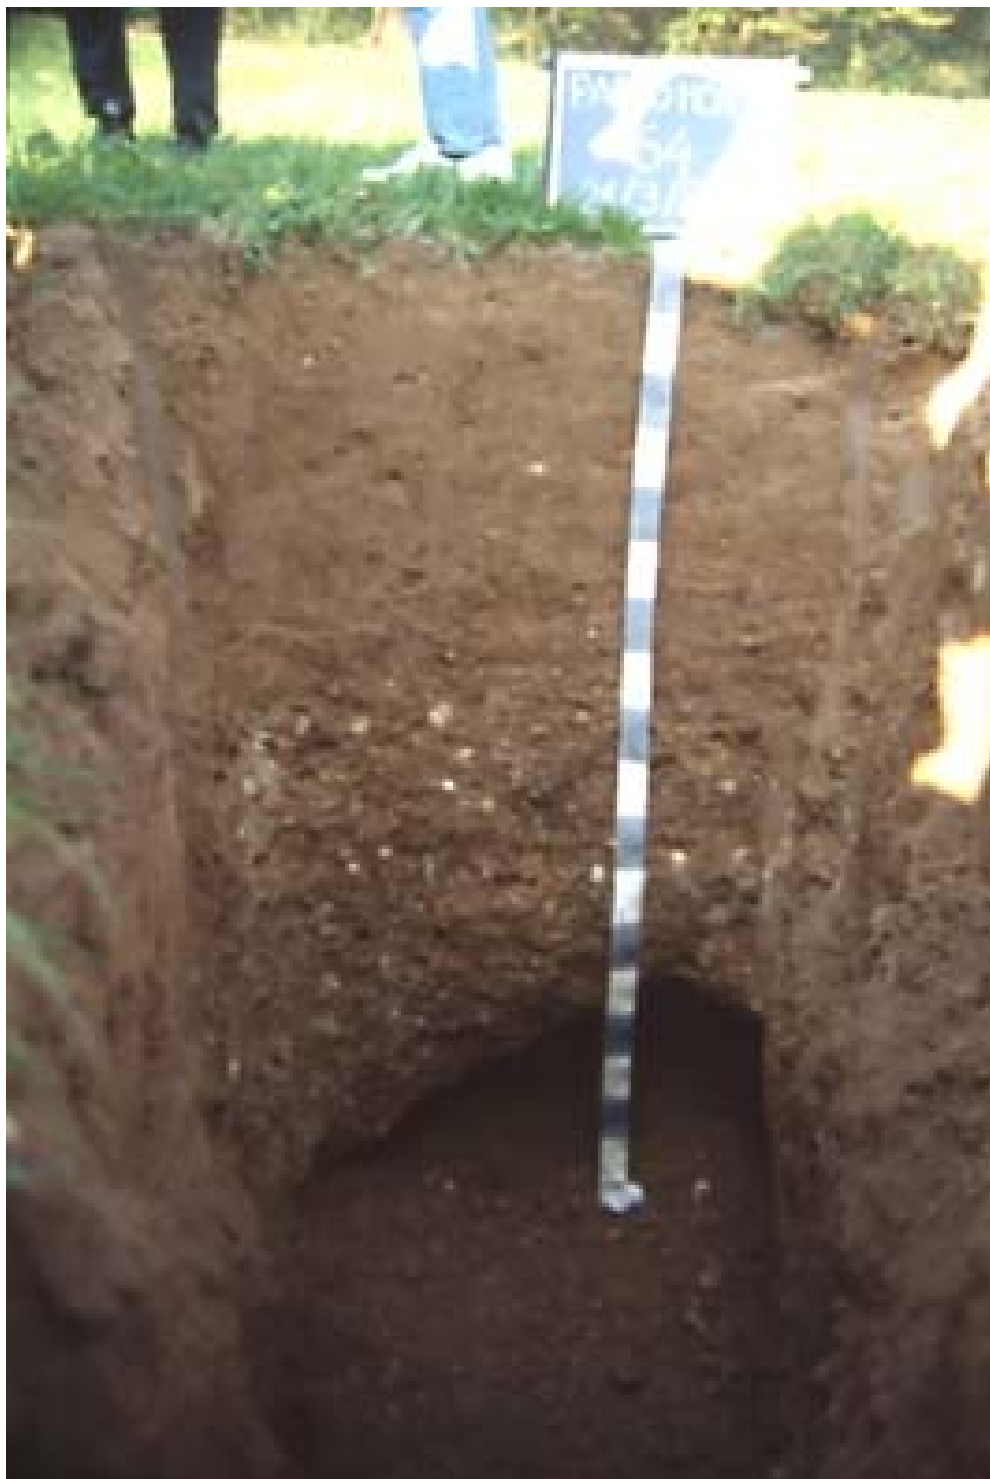
Fig. 4. 5: come si presenta un occhio pollino di dimensioni medio piccole (terrazzo Riss di Monza)

- b) *Cavità sottosuperficiali a distribuzione casuale.* Sono note in letteratura come "occhi pollini" o "nespolini" e nella Brianza si rinvenivano in terreni fluvioglaciali attribuibili al Mindel secondo la denominazione classica; sono conosciuti, ma meno frequenti, anche nei depositi delle superfici risiane, e sembrano dovuti a fenomeni di circolazione d'acqua sotterranea. Si tratta di cavità di grandezza variabile da pochi centimetri a metri, presenti nei terreni alluvionali. Possono essere vuote o riempite totalmente o in parte da materiale fine (limo) non addensato. Hanno forma variabile da tondeggiante ad allungata (spesso si tratta di veri e propri canali), e presentano in genere una superficie interna rivestita di materiale argilloso. La presenza di queste cavità non è determinabile dall'osservazione della superficie, in quanto non sono mai associabili a strutture e morfologie particolari. In occasioni particolari (sovraccarichi applicati per tempi prolungati, sollecitazioni improvvise, o più frequentemente in seguito a forti e prolungate precipitazioni), il tetto del nespolino può cedere; sono noti i casi di apertura di voragini, sprofondamenti di macchinari in cantiere, cedimento delle infrastrutture ecc.

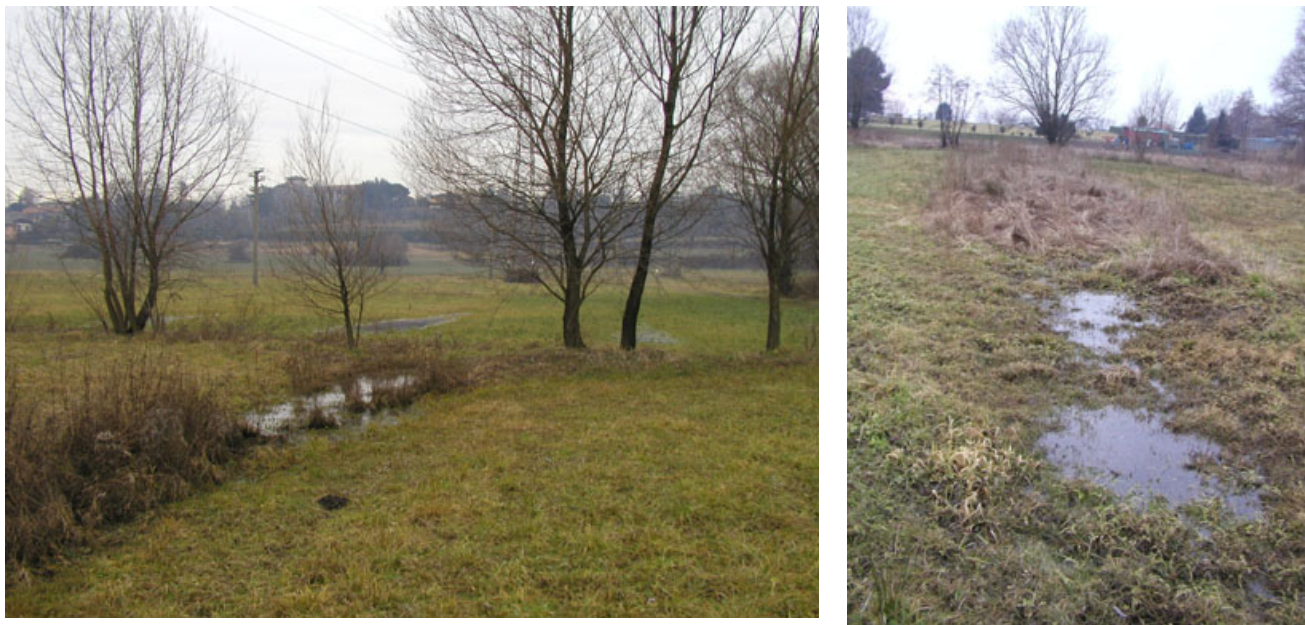
Figg 4.6, 4.7: le risorgenze nell'area del Laghetto. L'acqua affiora nei punti più depressi ed è convogliata nella roggia principale attraverso canali drenanti

- d) *Venute d'acqua.* Sono frequenti nei terreni morenici in quanto la presenza di matrice limosa e di lenti a granulometria fine permettono la formazione di falde sospese che spesso alimentano sorgenti e aree umide. La zona del Laghetto è caratteristica di questa situazione; è presente una falda

locale, che affiora sulle superfici della piana circostante, ed è testimoniata storicamente dalla presenza di numerose sorgenti ubicate sul versante del dosso di C.na Torre e attualmente non più attive. Tali sorgenti probabilmente drenavano i depositi morenici posti ad est del Laghetto. La presenza di acqua può creare problemi di umidità, di spinte sui muri e sulle opere di contenimento, di sottoescavazione. L'affioramento di acque sotterranee rappresenta inoltre un elemento di vulnerabilità della falde superficiali.
