3. Descrizione generale geologica, geomorfologica e geopedologica

3.1. La morfologia delle superfici

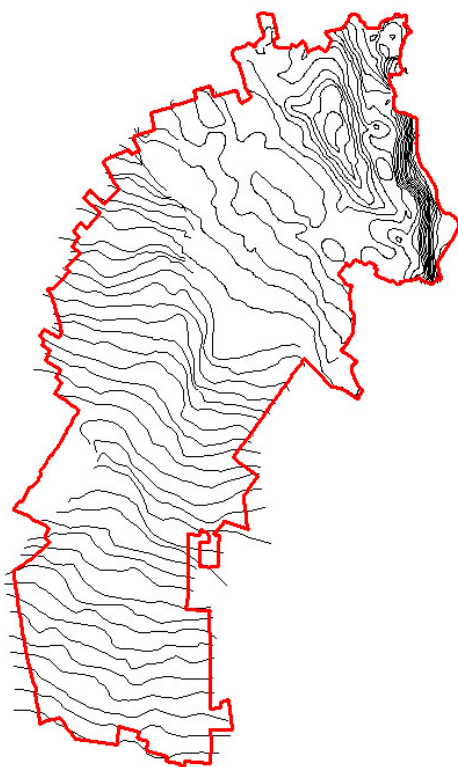
Fig. 3.4
Traccia delle
isoipse dell'area
di Giussano

L'andamento delle isoipse sottolinea la situazione morfologica, la cui analisi è alla base del riconoscimento delle diverse superfici geologiche e dei processi di morfogenesi. Tutte le superfici, come in precedenza accennato, presentano morfologie perlomeno ondulate e le aree tendenzialmente subpianeggianti sono limitate alle porzioni più meridionali del territorio.

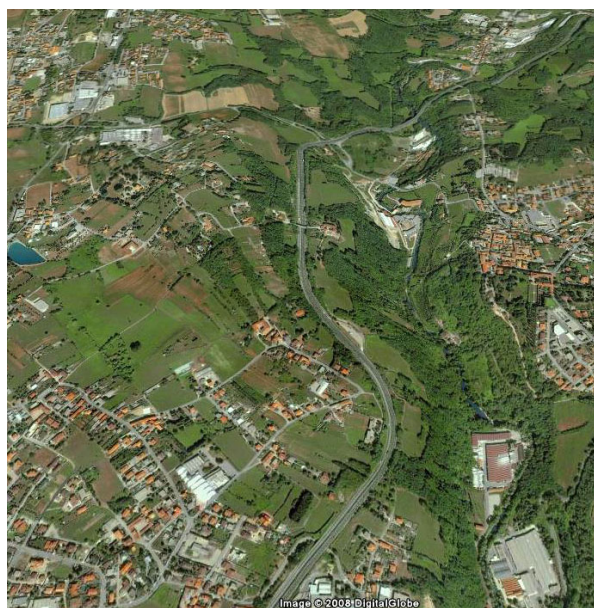
Fig. 3.5
Il solco della valle e le col-
line moreniche ad ovest del
Lambro
(da GoogleEarth)

La valle del Lambro si presenta proprio in questo tratto, e fino al suo sbocco in pianura, a Gerno e Biassono, incassata di alcune decine di metri. Qui il dislivello tra fondovalle e superfici circostanti va valutato rispetto ai lembi terrazzati posti ad est del percorso della Vallassina, poiché subito a fianco si trovano le colline moreniche della dorsale di C.na Torre, rispetto alle quali il Lambro scorre circa 100 metri più in basso. I versanti sono ripidi, fino a 80-90%, con boschi di latifoglie in condizioni in genere precarie di conservazione, ma con alcuni tratti con carpini e querce ancora pregevoli.

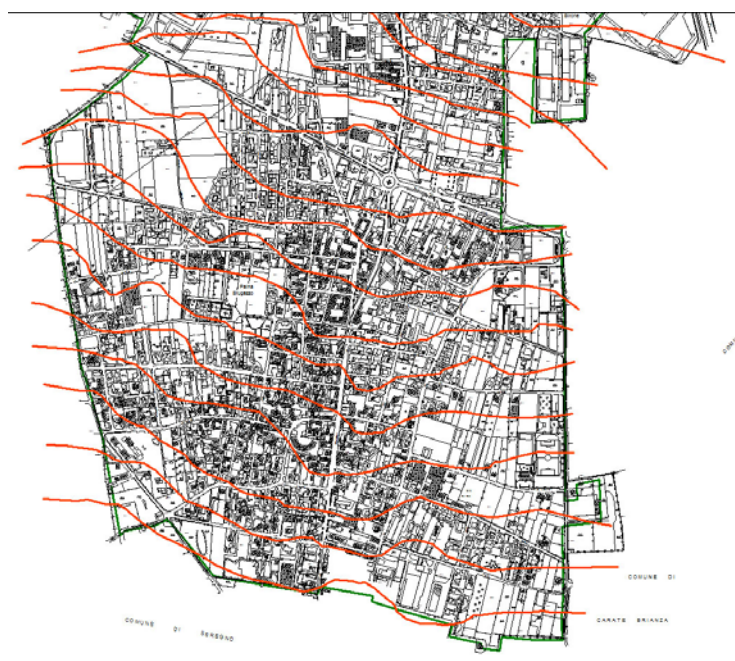
Fig. 3.7
Andamento delle curve di livello a equidistanza metrica nella parte sud del territorio comunale

Nella parte sud del territorio, nella zona di Paina-Brugazzo, le ondulazioni sono più limitate e la morfologia tende gradualmente a divenire pianeggiante. Tuttavia la metà occidentale differisce da quella orientale per qualche ondulazione più accentuata e per la pendenza diretta verso sud-sud-ovest piuttosto che verso sud. Si potrebbe pensare ad drenaggio rivolto più verso il Seveso che verso il Lambro.

Le superfici presentano pendenze simili, 0,8 % circa ad ovest, 0,75 ad est. Anche questi sono valori che si collocano al limite superiore del campo di variabilità della alta pianura “wurmiana” (0,5-0,6% come valori tipici) e che possono essere giustificati dalla particolare collocazione apicale.

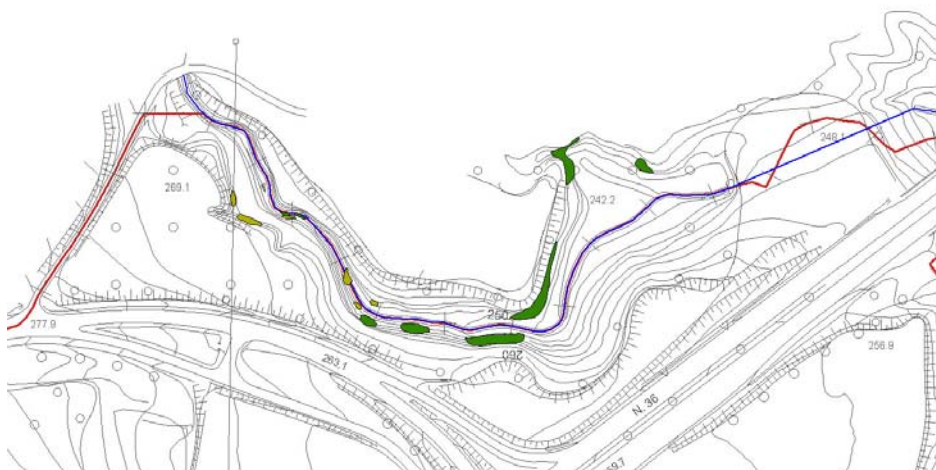
Fig. 3.11
Affioramenti litoidi lungo la Roggia Riale secondo il rilevamento di campagna
(Gonfolite: marrone
Ceppo: verde)

La natura delle rocce è prevalentemente arenitica con cemento calcareo, talvolta tendente a divenire più fine, di carattere siltitico, con componente argillosa che la rende di aspetto marnoso e scivolosa se bagnata, stratificata in spessori significativi, fortemente piegati fino a subverticali nella valle del Riale e decisamente alterabile.

Nel fosso Riale affiora sia sul fondo valle che in alto, al bordo delle scarpate, e in posizione geometricamente superiore al Ceppo.

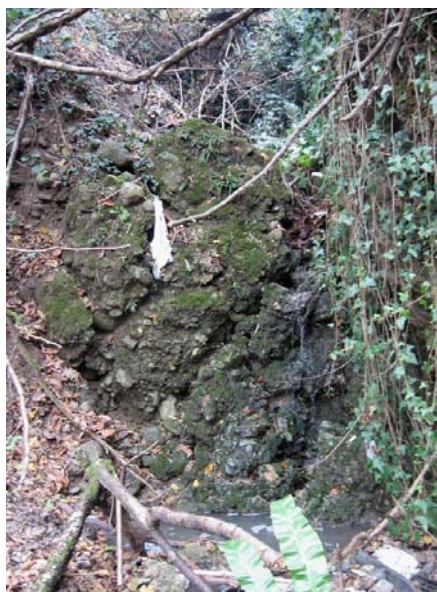
Si noti che si aggiunge anche una situazione di sensibile inquinamento fognario delle acque ordinarie convogliate nella valle, riconoscibile dall'odore inconfondibile e dall'aspetto dell'acqua.

Figg. 3.18 - 3.19 Affioramenti di Ceppo con acqua inquinata e aspetto generale della valletta a monte della Lamplast

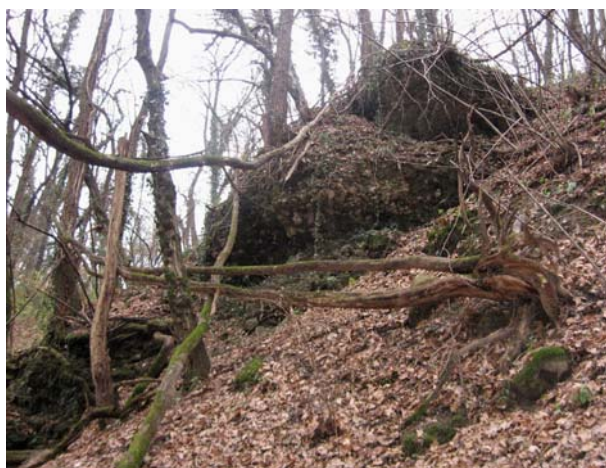
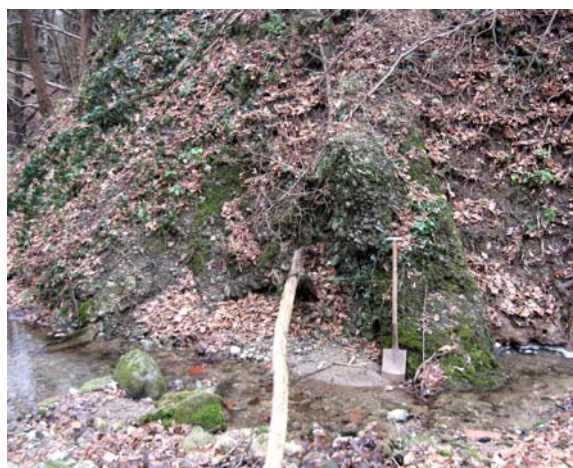
L'ultima area di affioramento del Ceppo si trova alla base e lungo i ripidi versanti della Roggia Riale, al confine tra Giussano e Arosio. Qui il Ceppo affiora in posizione geometrica inferiore rispetto al substrato gonfolitico, nella parte medio-inferiore della valletta. Dà origine ad alcune bancate a volte poco cementate che sorreggono il versante che precipita sul fondo valle a fianco della S.P.102, proprio dove si immette in essa l'uscita della Valassina. Qui la sede stradale ha pericolosamente ridotto l'ampiezza del versante, tanto che si susseguono, da ovest, tre incisioni: la prima con banchi di Ceppo alla base e grossi blocchi franati, la seconda con una debole difesa di gabbioni subito a valle del guard-rail e la terza che trasferisce nel torrente apporti idrici di acque bianche trattenute da opere in cls in precario equilibrio su banconi di Ceppo.

Figg. 3.21 - 3.22 Affioramenti di Ceppo presso il fondo della Roggia Riale

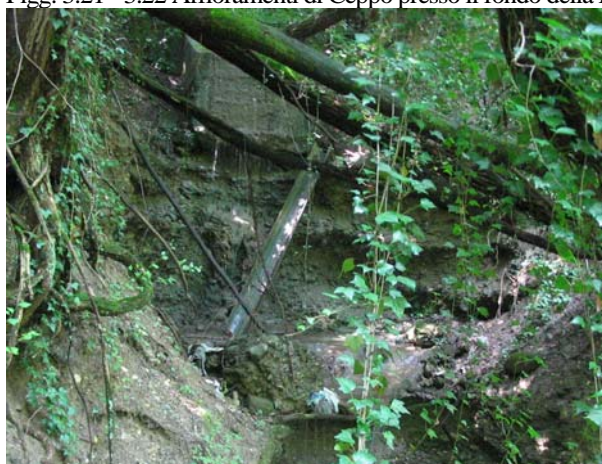
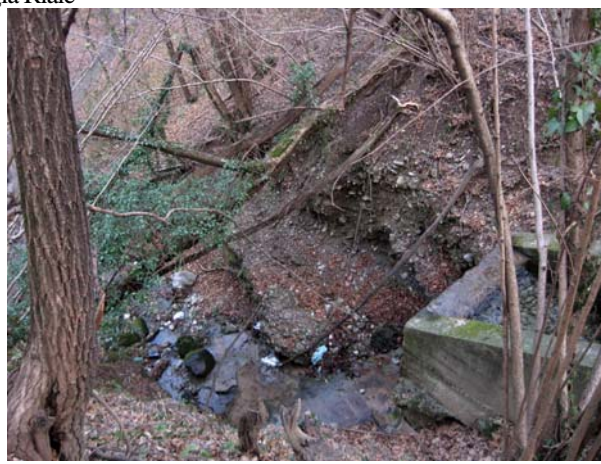
Figg. 3.23, 3.24 Le incisioni lungo il versante destro e le opere di convogliamento idrico, con banchi di Ceppo

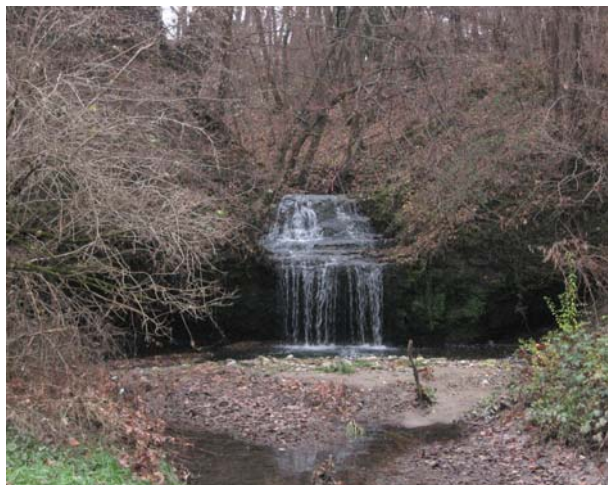
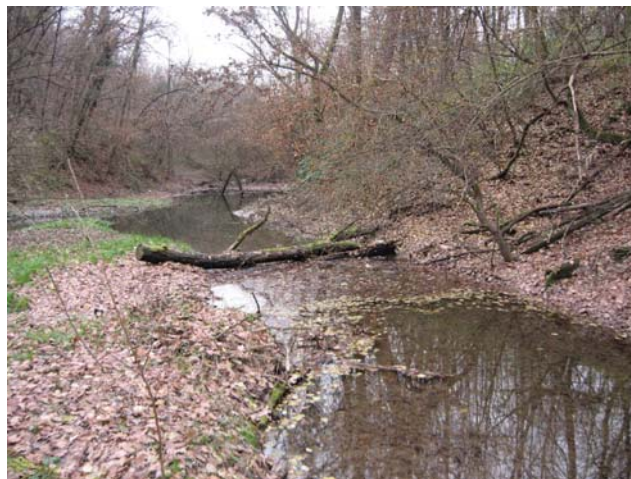
Figg. 3.25, 3.26 Il banco di Ceppo sull'affluente di Romanò del Riale. L'area umida alla confluenza dei corsi d'acqua

La valle presenta rive scoscese e con abbondante vegetazione caduta che contribuisce a determinare locali dighe naturali. Presso la confluenza con l'affluente di sinistra si è poi creata una ampia area di acqua ferma dovuta alla costruzione della Vallassina, a causa della quale il percorso naturale del corso d'acqua fu interrot-

to da un terrapieno e costretto in una tubazione sotterranea che sbocca tuttavia poco a monte del viadotto autostradale. L'opera di presa del corso d'acqua si trova al termine dell'area allagata, ed è costituita da un manufatto che evidentemente non è in grado di assorbire le portate di piena e determina sensibili escursioni del livello idrico nella zona a monte. L'odore di scarico fognario proveniente dal ramo di Romanò, il colore scuro dell'acqua e la grande quantità di plastiche e altri rifiuti che si accumulano nell'area stonano fortemente con un ambiente potenzialmente di pregio.

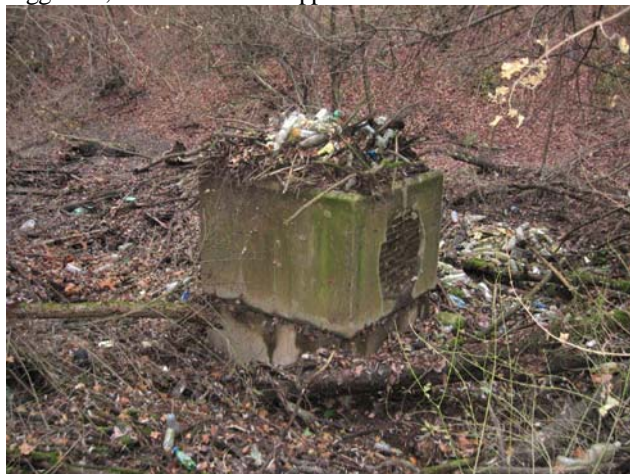
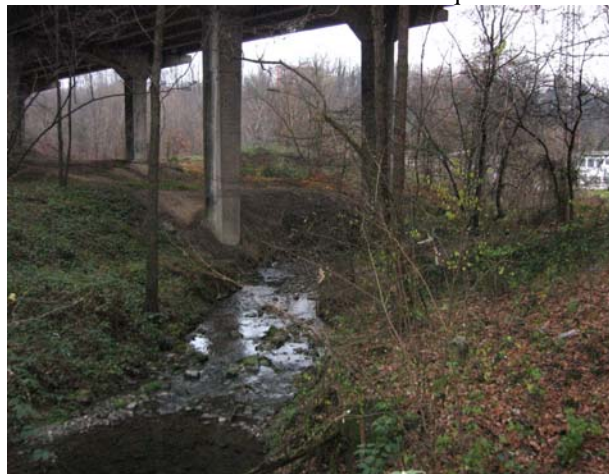
Figg. 3.27 - 3.28 L'opera di presa del Riale e lo sbocco della tubazione prima del viadotto della Valassina

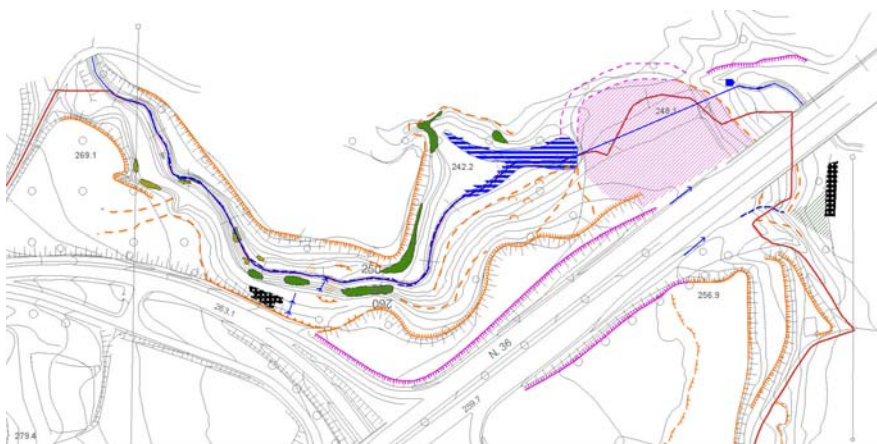
Fig. 3.29
Dettaglio della carta
geomorfologica della
Valle della Roggia
Riale
Per la legenda si veda
Tav. 4.2.2

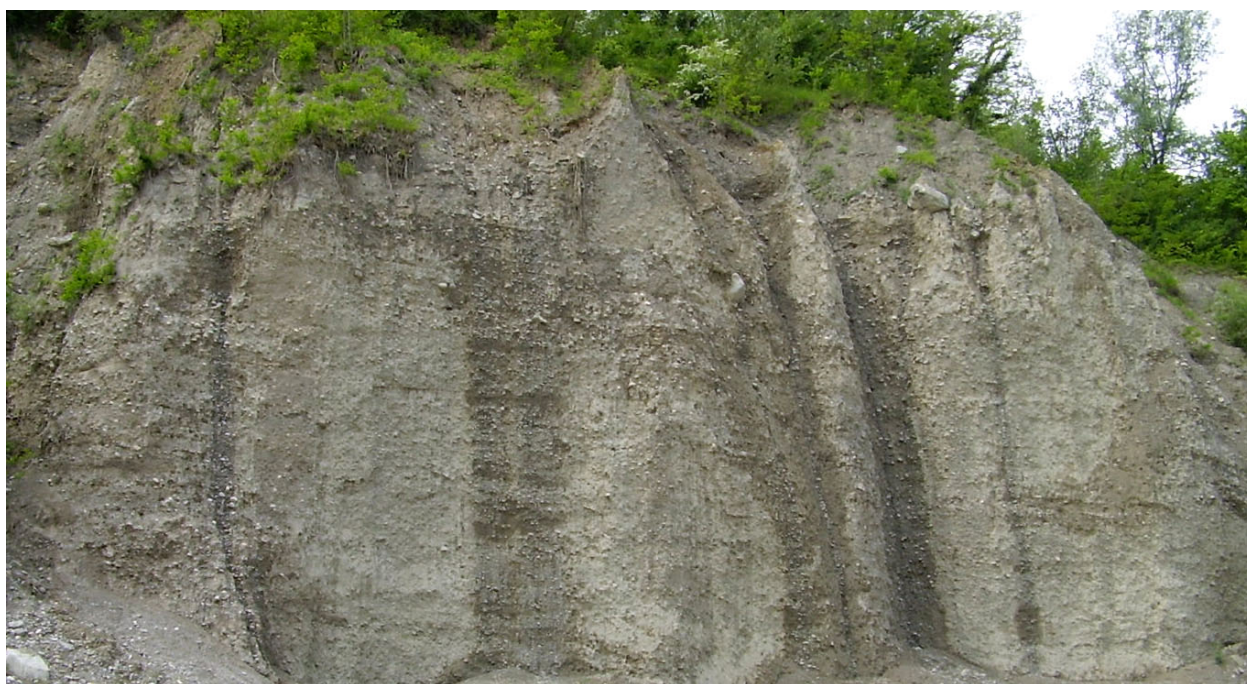
Più difficile la valutazione degli affioramenti visibili in corrispondenza dell'area di vecchia cava più a sud della cartiera a causa dell'abbondante detrito accumulato al piede e della invasione del sito da parte della vegetazione.

Fig. 3.30 Il fronte inutilizzato, ma in erosione, della vecchia cava alle cartiere Villa, ora Casiraghi

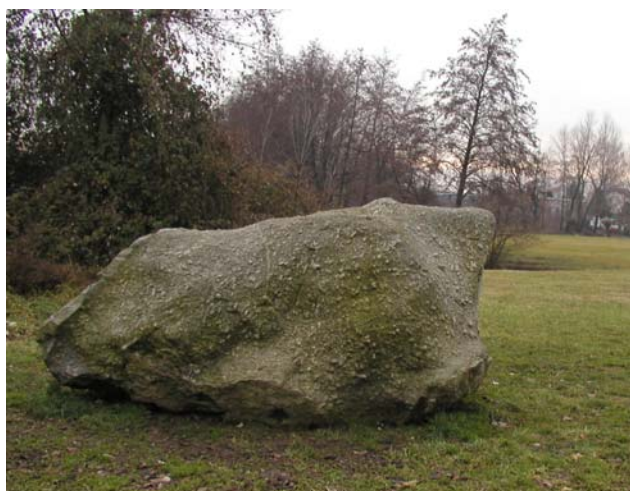
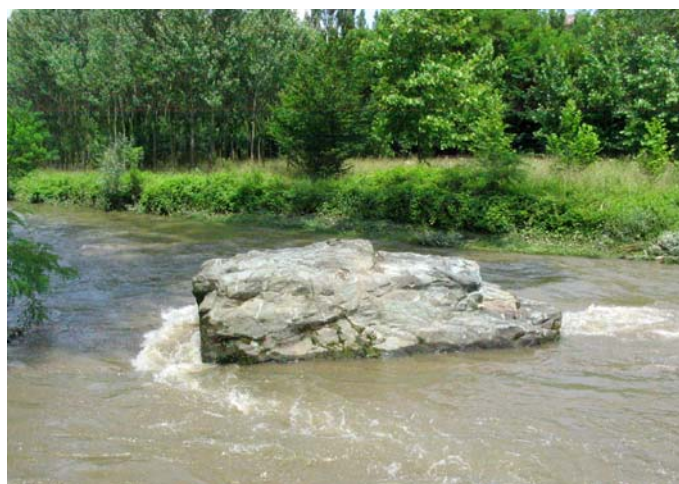
Figg. 3.31 - 3.32 Trovanti di “ghiaione” in città e di “serpentino” nell'alveo del Lambro

Questi blocchi di rocce alpine e prealpine, dal Ghiandone, al serpentino, alle arenarie, sono largamente diffusi sia sul lato dell'abitato, dove costituiscono una caratteristica tipica dei giardini e dei piazzali, sia del lato a Lambro, dove sono presenti sulle scarpate più conservate dei versanti, nelle incisioni, dove si sono spesso accumulati e sul fondo valle, dove sono precipitati.

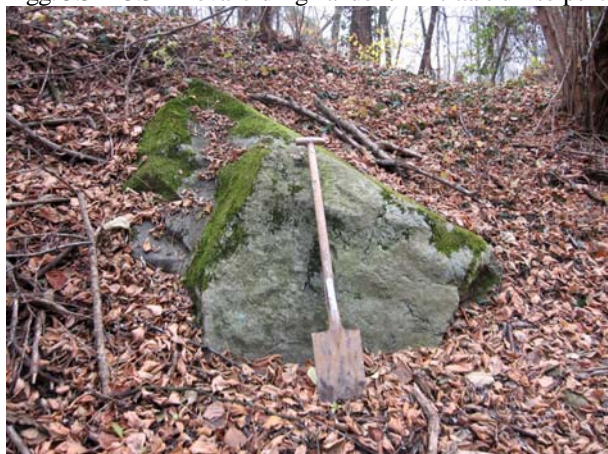
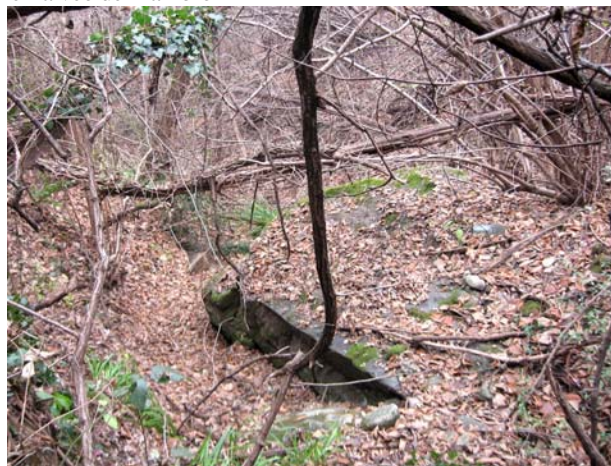
Figg. 3.33, 3.34 Trovanti anche di grandi dimensioni nei boschi dei versanti della Valle del Lambro

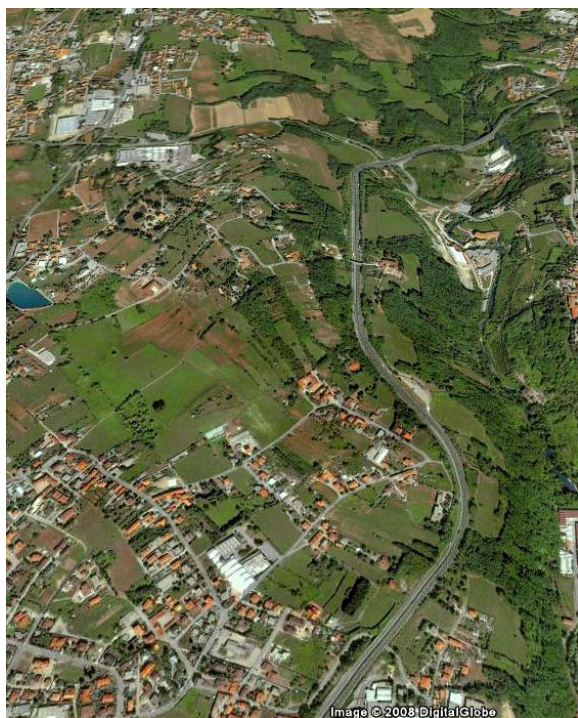
Fig. 3.36
Le dorsali del morenico
recente tra il Laghetto di
Giussano e la Valle del
Lambro

Sono estesi sulla fascia collinare a nord-est del territorio, tra Cascina Costa, C.na Torre e C.na Guzzafame.

Si tratta di cordoni morenici della ultima glaciazione quaternaria, costituiti da ghiaie e sabbie con ciottoli e blocchi (trovanti), immersi in matrice limoso-sabbiosa calcarea.

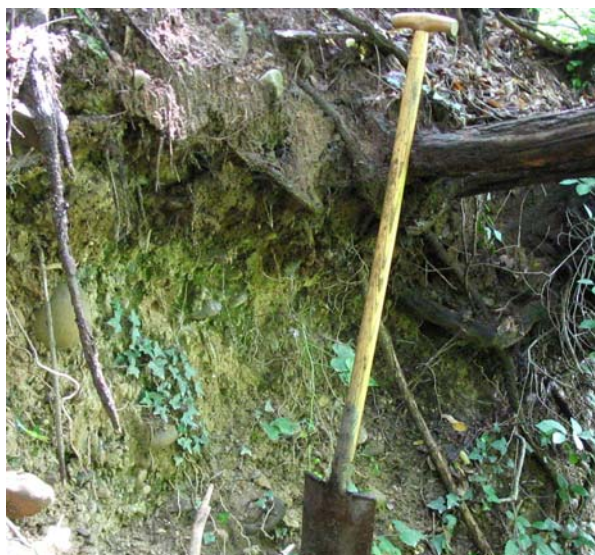
Fig. 3.37
Spaccato naturale di materiale glaciale/fluvioglaciale poco alterato, con ciottolame arrotondato

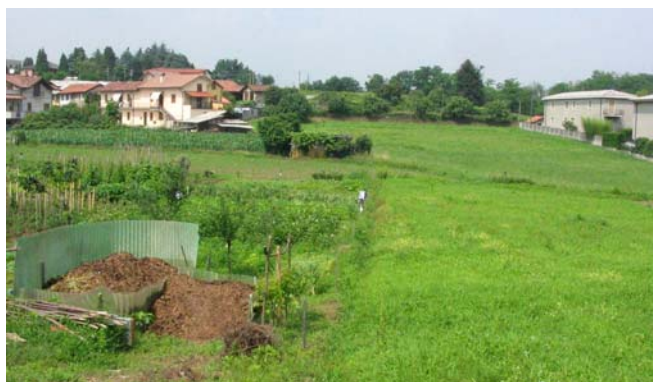
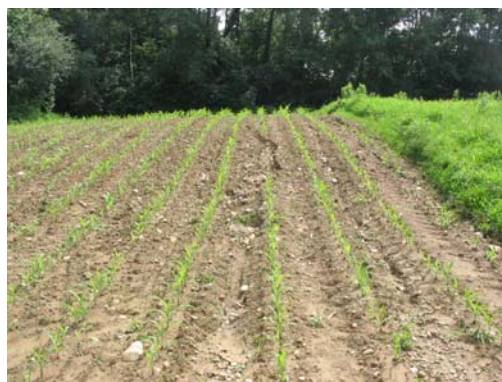
Figg. 3.38, 3.39 Area terminale del cordone morenico recente con i suoli grigiastri in erosione

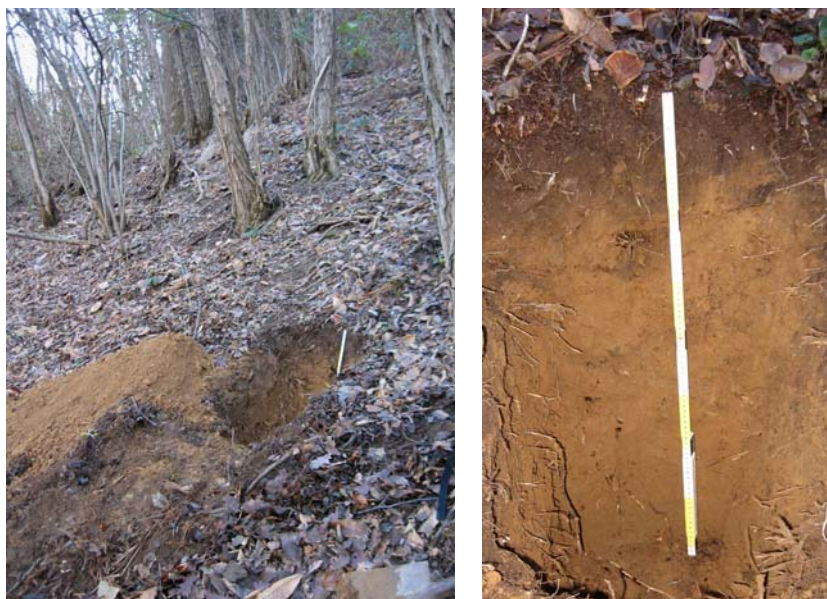
Figg. 3.40, 3.41 Cambisuolo franco-sabbioso profondo sotto robinieto, nella parte alta del versante, poco più a sud rispetto alla passerella di ferro sul Lambro

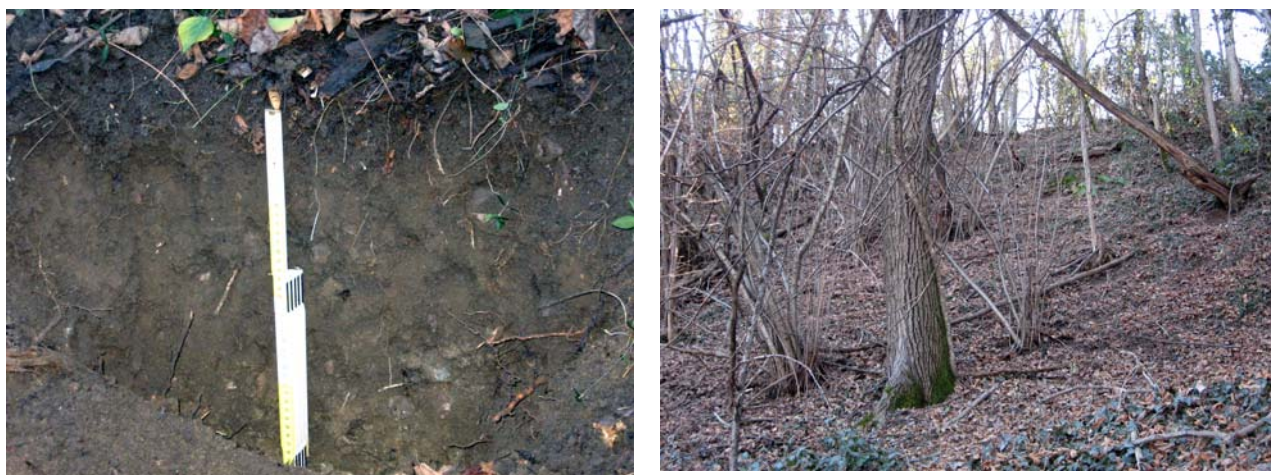
Figg. 3.42, 3.43 Suolo poco profondo su materiale glaciale calcareo in una zona a forte rimaneggiamento antropico, presso la sommità del versante (ovest fabbricato Lamplast)

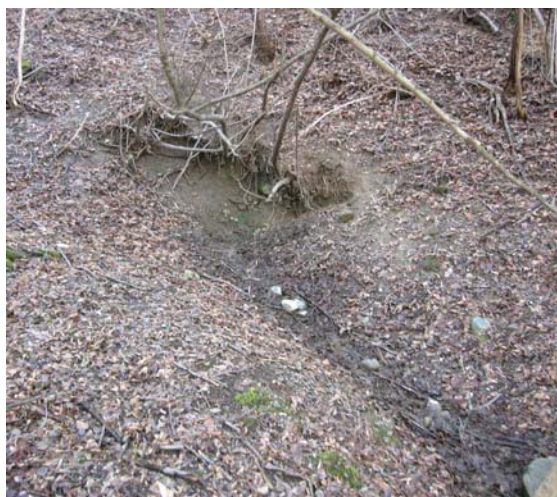
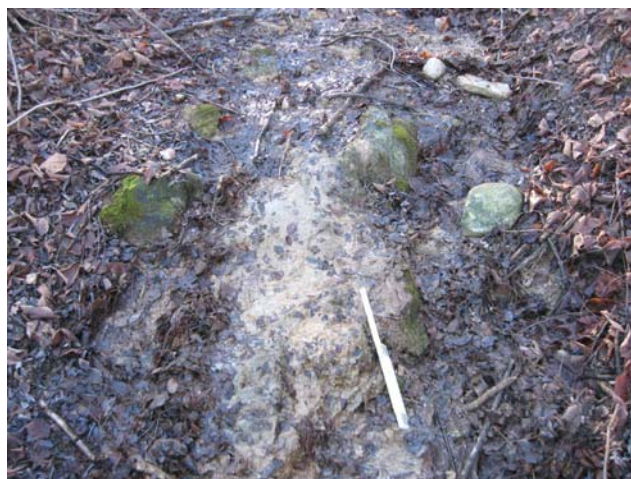
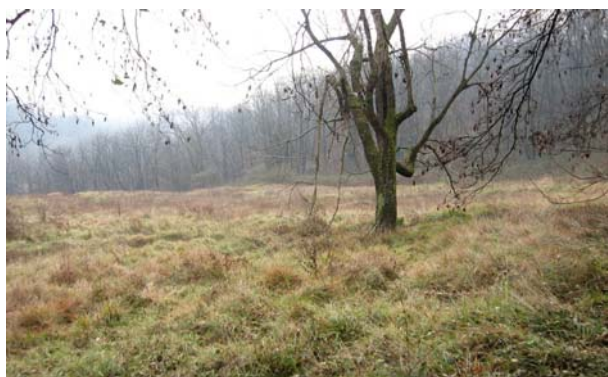
Figg. 3.44 - 3.45 - 3.46

In questo secondo caso, la sorgente da origine ad un breve corso d'acqua lungo il quale si formano diffuse, quanto deboli, incrostazioni calcareo-sabbiose.

Piccola sorgente nella parte alta del versante sul Lambro e incrostazioni calcaree lungo il corso d'acqua da questa originato (sopra).

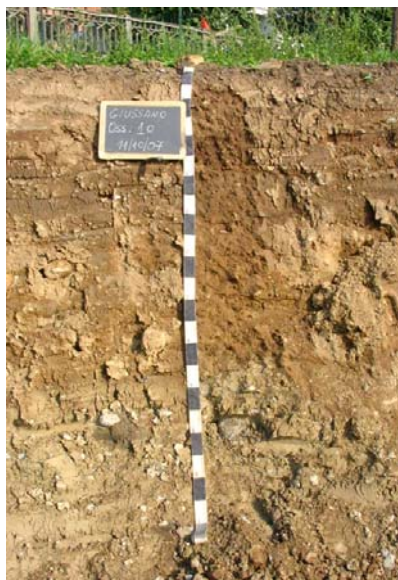
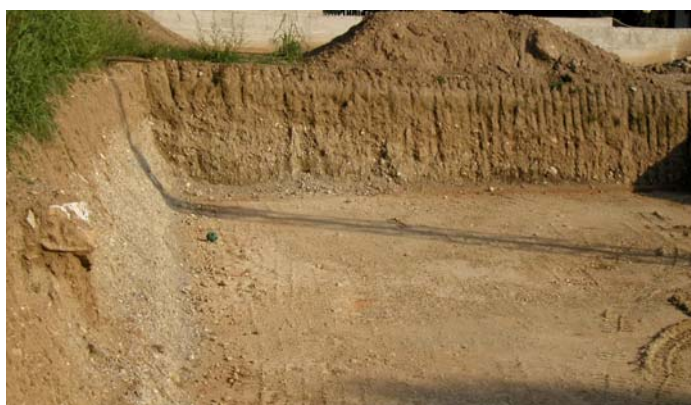
Figg. 3.47 - 3.48

Suoli profondi delle aree moreniche antiche di Robbiano

poco pietrosi nei primi 70-80 cm, subacidi in superficie e da subacidi a neutri in profondità. Il drenaggio è per la maggior parte buono e la permeabilità risulta moderata (10^{-6} - 10^{-5} m/s).

L'orizzonte di superficie è rappresentato, in questo caso, perlomeno dove il terreno è ben conservato e con prevalenza per gli usi a prato stabile, da materiale scuro, ben strutturato e di discreto spessore, dovuto alla limitata erosione e alla lunga evoluzione.

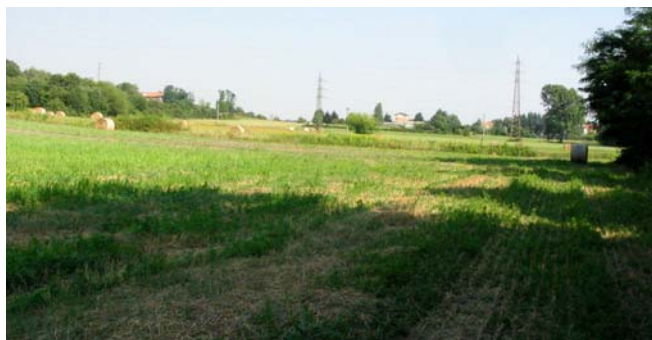
Fig. 3.49 Margini poco pendenti dell'area umida a sud del Laghetto.

Nelle fasce depresse, estese, oltre che a sud est del Laghetto, in diverse altre aree (es. lungo la Roggia della Foppa), si ritrovano anche orizzonti sottosuperficiali limosi poco permeabili, che contribuiscono all'immagazzinamento, ma anche al ristagno delle acque provenienti dalle aree più elevate circostanti. Qui possono comparire suoli a drenaggio difficoltoso, con segni di idromorfia rappresentati da orizzonti dai colori grigiastri.

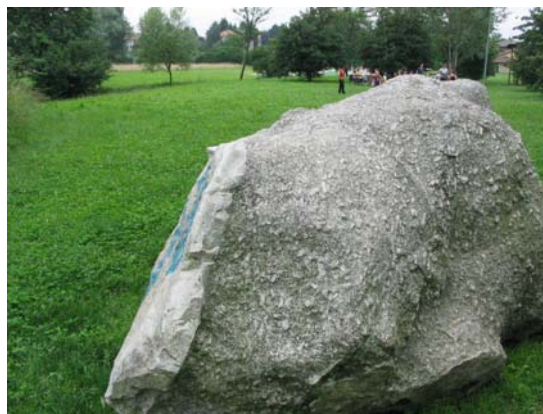
Fig. 3.50 Trovante al Laghetto

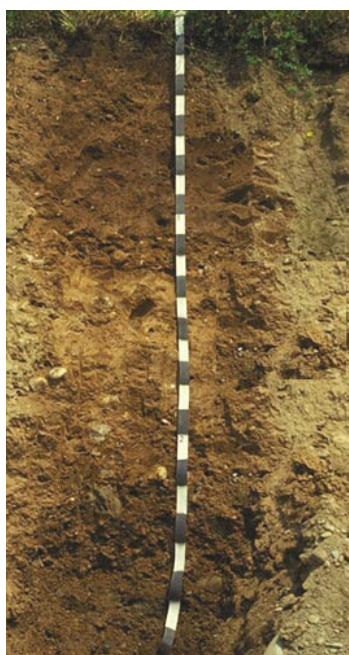
Sono suoli ben drenati con permeabilità moderata (10^{-6} - 10^{-5} m/s).

Fig. 3.51
Profilo di suolo profondo su materiali fluvioglaciali descritto, anni fa, sulle scarpate degli scavi per lo svincolo della superstrada a Birone

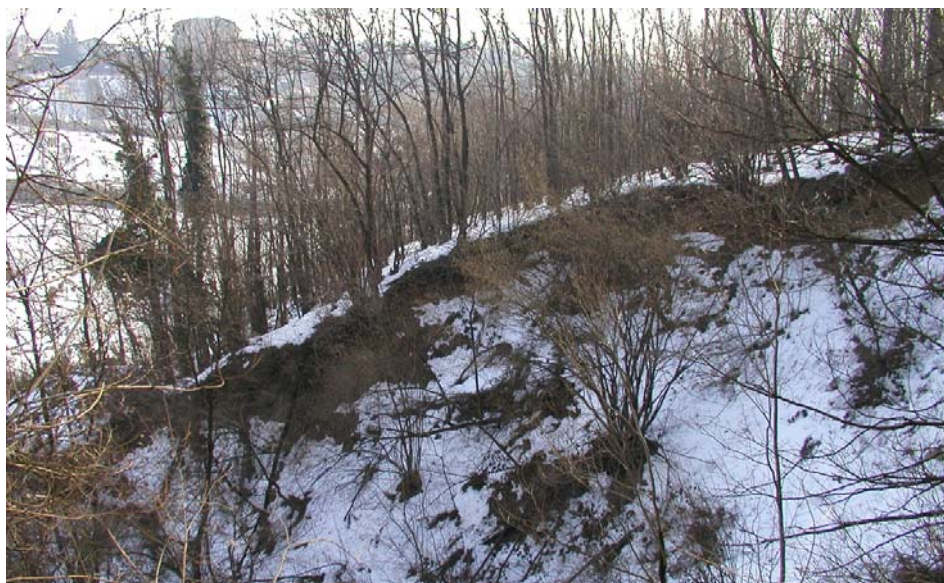
Occorre comprendere in questa categoria tutte le aree di scarpata attiva o semiattiva ereditate dalle attività di cava ora cessate. Le più estese ed importanti scarpate attive corrispondono ai fronti di cava dell'area Casiraghi (ex Cartiera Villa), comunque comprese prevalentemente nel territorio di Briosco.

Fig. 3.53
Orlo meridionale delle
aree incise dalla ex ca-
va nell'area Casiraghi

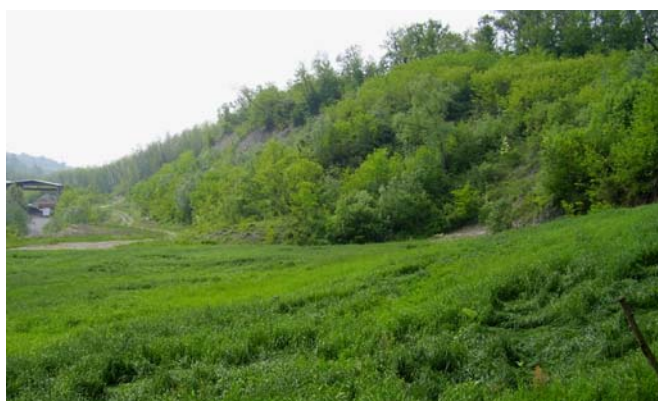
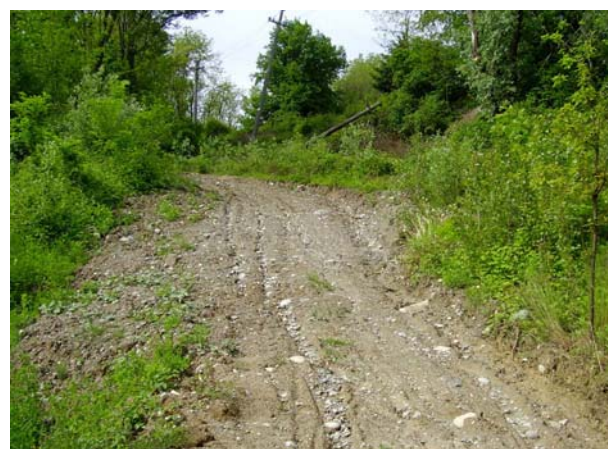
L'orlo superiore della scarpata delle cave presenta però almeno due principali gradini di arretramento, dei quali quello più interno interessa anche il territorio di Giussano e pone problemi di controllo della stabilità locale. Questo problema è ancora più presente nella parte nord del vecchio fronte di cava, compreso nei confini di Giussano, dove una scarpata in Ceppo è sormontata da un pendio non completamente stabilizzato. Nella stessa zona, tra la cava e la strada provinciale, i pendii appaiono instabili, con pali e alberi piegati e molta acqua circolante non opportunamente drenata (immagine sottostante).

Figg. 3.54- 3.55 Immagini dell'area di cava e del suo margine nord con situazioni di dissesto

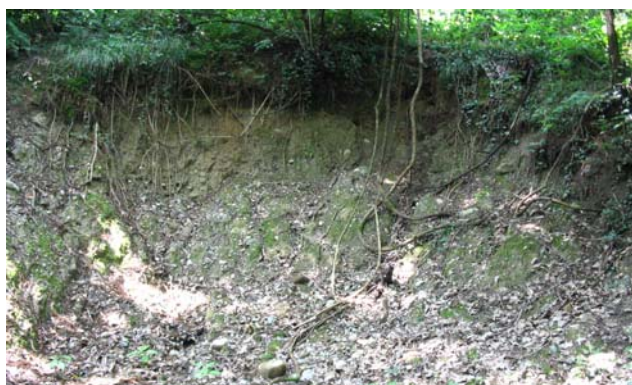
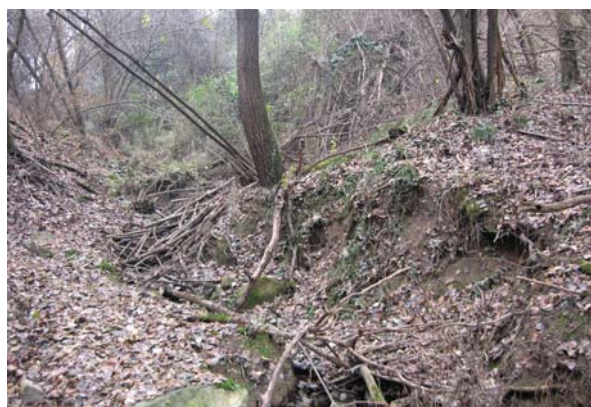
Più che frane localizzate, si assiste tuttavia, con molte maggiore frequenza, a diffuse situazioni dissestate lungo la gran parte delle incisioni del versante del Lambro. Abbondano i tratti con erosioni laterali e bordi franosi, approfondimento localizzato del solco di fondo, grande quantità di materiale vegetale accumulato o in precario equilibrio.

In alcune situazioni si creano effetti soglia con accumulo di materiale detritico lungo l'incisione o alla base del suo percorso più ripido. In un caso (incisione alle spalle dell'insediamento Lamplast) il trasporto liquido/solido occasionale viene frenato da gabbioni di modeste dimensioni e fattura artigianale.

Fig. 3.57- 3.58 Frane di sponda e scoscendimenti lungo le incisioni del versante della Valle del Lambro

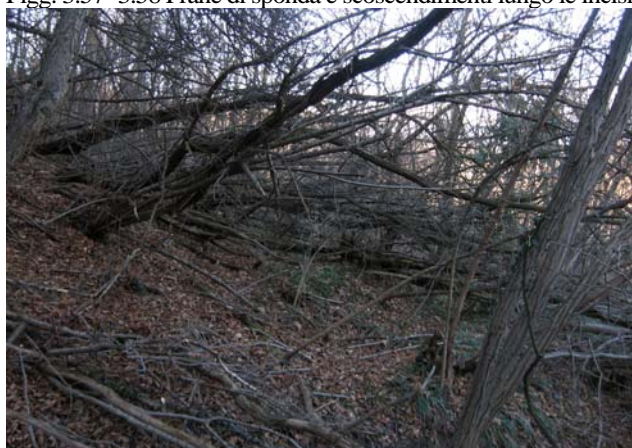
Fig. 3.59 Lo stato di abbandono dei boschi della valle (a sinistra)

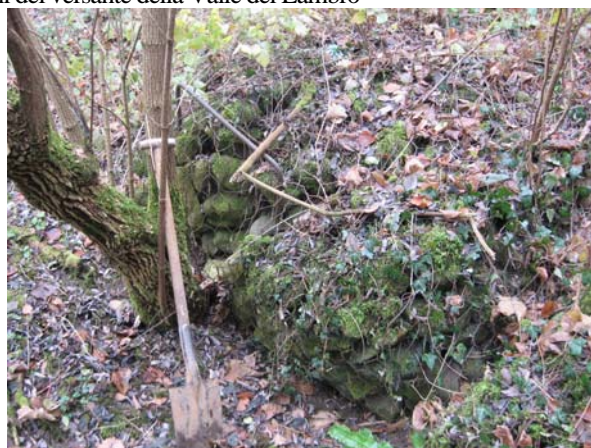
Fig. 3.60 Gabbioni per il contenimento di portate solide a monte della "Lamplast"

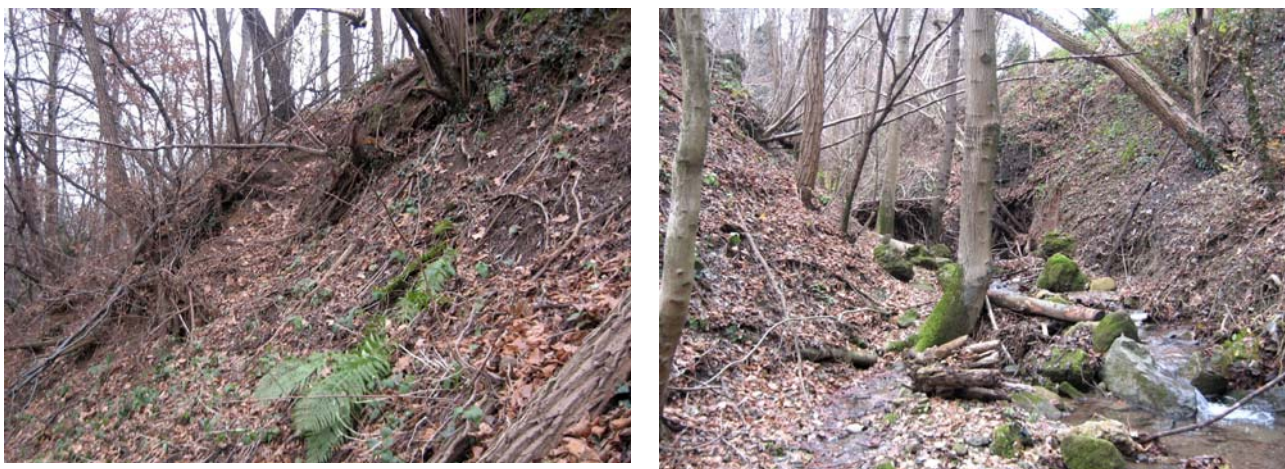
Sul fondo valle, dove l'acqua è quasi sempre presente, si alternano tratti stretti con erosione laterale o sponde in roccia a lunghi tratti con abbondante materiale detritico accumulato e molto materiale vegetale che, in qualche caso forma vere e proprie dighe temporanee. Inoltre, come già ricordato, la valle del Riale è stata interrotta per motivi non chiari, comunque connessi alla costruzione della Vallassina. L'alveo è stato interrato e il corso d'acqua corre intubato per circa 60 m prima di ritornare a scorrere al di sotto del viadotto della Vallassina in una situazione di generale degrado ambientale, tipico di situazioni di questo genere. L'area della presa del Riale è in deplorabile stato di degrado per la grande quantità di rifiuti che si accumulano e per la presenza di acqua inquinata da scarichi fognari provenienti dal ramo di Romanò. Allo sbocco del torrente subito oltre il viadotto della Vallassina, si immettono nel torrente i drenaggi provenienti dal margine della

carreggiata. Al termine di quello ad est della strada si forma un piccolo cono detritico e di rifiuti a lato del quale è stata posizionata una fila di gabbioni a contenimento del pendio.

Figg. 3.61- 3.62 Pendii in erosione al bordo della valle del Riale e fondovalle con forte accumulo di materiale vegetale
