6. Il reticolo idrico

6.1. *Note sull'evoluzione storica del reticolo*

6.2. Stato dell'alveo del Lambro

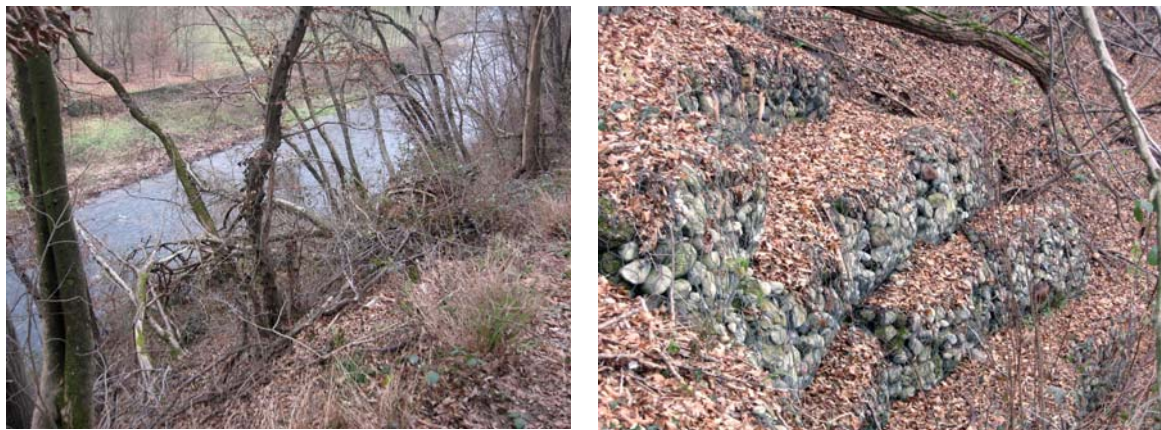
Figg. 6.8 - 6.9 Sponda ripida e gabbioni nel tratto 1 a valle della ex Cartiera

Il versante presenta pendenze del 60% circa, con tracce di dissesto locale ed erosione superficiale e un paio di ripide vallette a fondo arrotondato. In corrispondenza di una di queste, qualche metro sopra il livello del fiume, dove questo tende ad erodere maggiormente la sponda destra, sono state messe in opera più file (massimo 5) di gabbioni in rete metallica riempite di ciottolame fluviale con funzione di stabilizzazione del pendio.

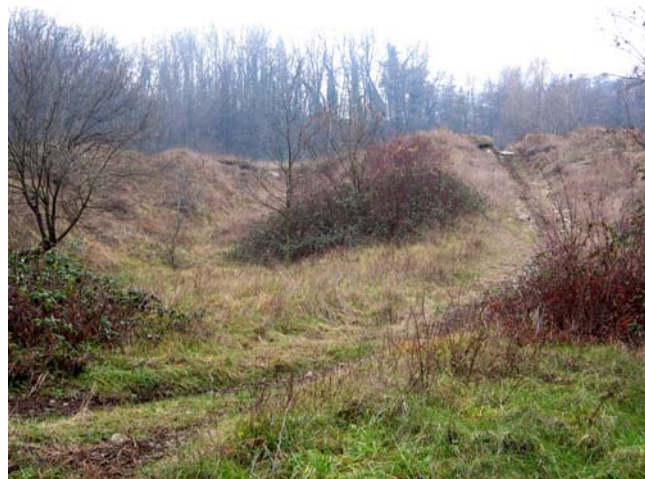
Figg. 6.10 - 6.11 Margine di uno dei conoidi alla base del versante ovest e vista del terrazzo/accumulo di formazione antropica a fianco della valle, con evidenti solchi erosivi

Procedendo verso sud, nella zona della passerella di ferro, la zona di esondazione è limitata dalle forme di deposito a conoide ("cono alluvionale") provenienti dalle incisioni del versante. Il cono principale ha morfologia irregolare, asimmetrica, incisa centralmente dal solco del corpo idrico, ora molto poco attivo. La formazione di un tale conoide testimonia, tuttavia, una fase erosiva molto intensa con notevole accumulo a valle, seguita dalla incisione del corpo di sedimentazione. Un secondo conoide, di minori dimensioni è poi riconoscibile ancora più a valle nella zona che chiude questo tratto di valle/sponda. Dopo di esso, infatti, il versante si riavvicina al fiume e la sponda diviene di nuovo un po' più alta. Qui termina la zona inondabile dalle piene di riferimento (200 e 500 anni Tr) e inizia il tratto più meridionale tra quelli considerati (tratto 3)

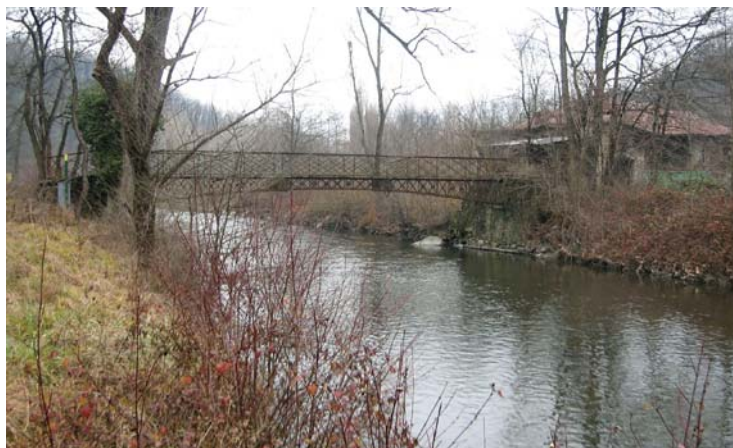
Figg. 6.12 – 6.13 La parte del tratto a corrente turbolenta (a monte della passerella) e quella caratterizzata da un ambiente del tipo “glide” all'altezza e oltre la passerella metallica

L'alveo fluviale si presenta abbastanza rettilineo, ampio 10-15 m, con corrente sempre veloce o rapida fino in vista della passerella metallica, dove la turbolenza e la velocità diminuiscono per passare a velocità moderate, ma sempre con ridotta profondità del letto e con abbondante materiale ciottoloso e in blocchi e tendenza al deposito di materiale grossolano sul lato destro del letto.

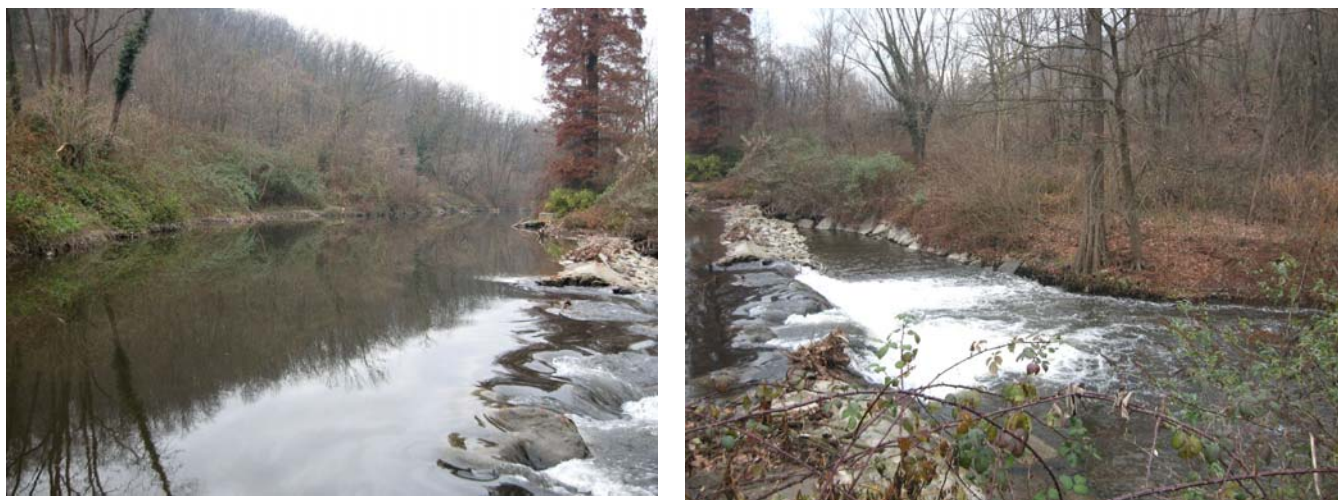
Figg. 6.14 – 6.15 Il pool prima della traversa e le rapide subito a valle

La traversa è una opera recente, costruita grossomodo sui luoghi di precedenti opere destinate ad un complesso sistema di derivazioni che dava acqua anche all'ottocentesco Mulino Crivelli, il cui canale adduttore tagliava, presumibilmente, parte del terrazzo ora edificato. E' una traversa in grossi

massi cementati e in cls, con una parte in pietrame di media pezzatura e una porzione centrale decisamente in precarie condizioni per asportazione delle pietre di colmo.

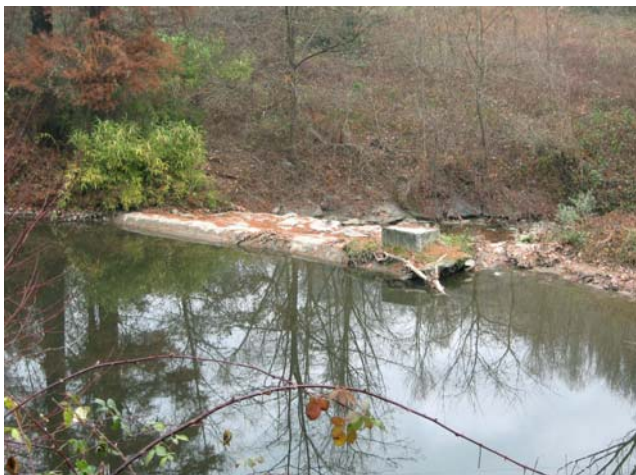
Fig. 6.16 La presa della derivazione in disuso sulla sponda di Briosco (sinistra)

Sul prolungamento verso nord dell'opera si trova la presa di una derivazione secondaria, oggi in disuso, che dà origine ad un canale in riva sinistra, parallelo al fiume, di circa 180 m di sviluppo.

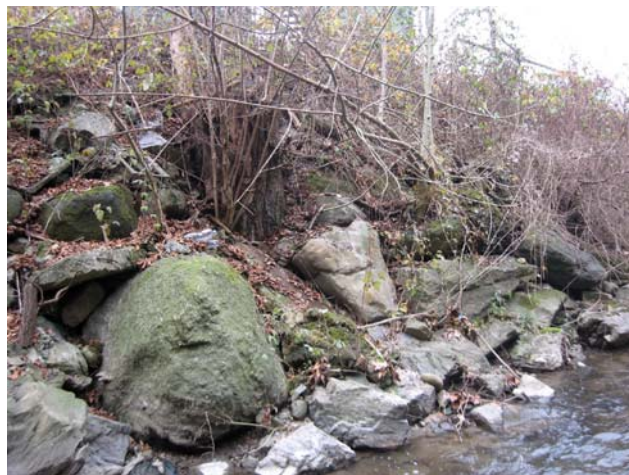
Fig. 6.17 Argine in grossi blocchi di rocce varie in corrispondenza della Lamplast

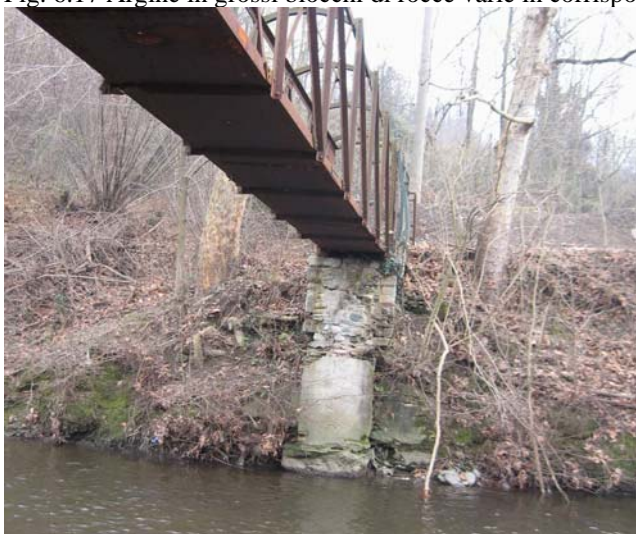
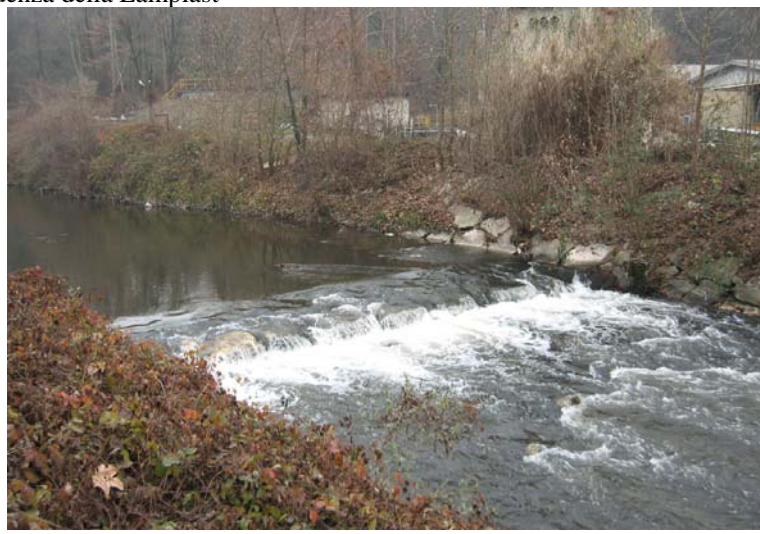
Fig. 6.18 – 6.19 Passerella sul Lambro a valle del terrazzo e soglia/traversa di regolazione in blocchi, poco più a sud

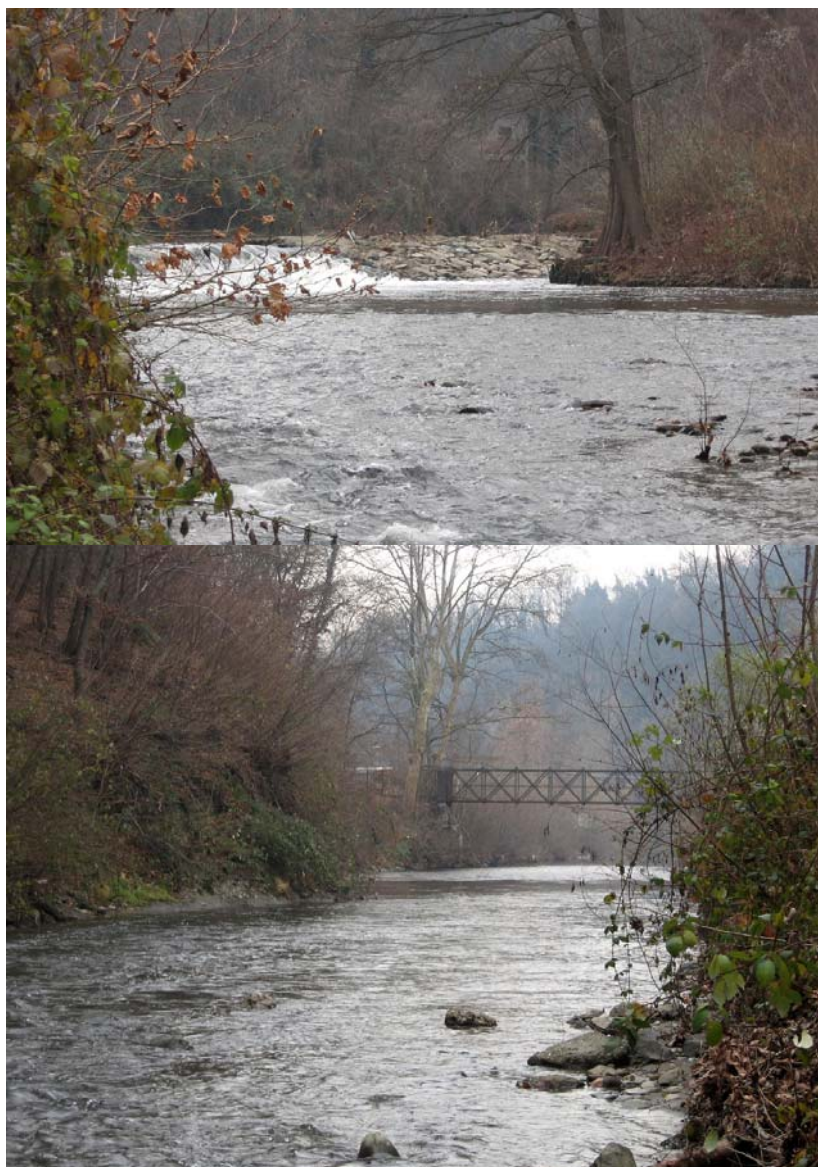
L'ambiente fluviale subito a valle della traversa principale a monte dell'ansa (Fig. 6.20 - in alto a sinistra), nella parte centrale dell'ansa (Fig. 6.21 in alto a destra) e più a sud, verso la passerella metallica (Fig. 6.22 - a sinistra)

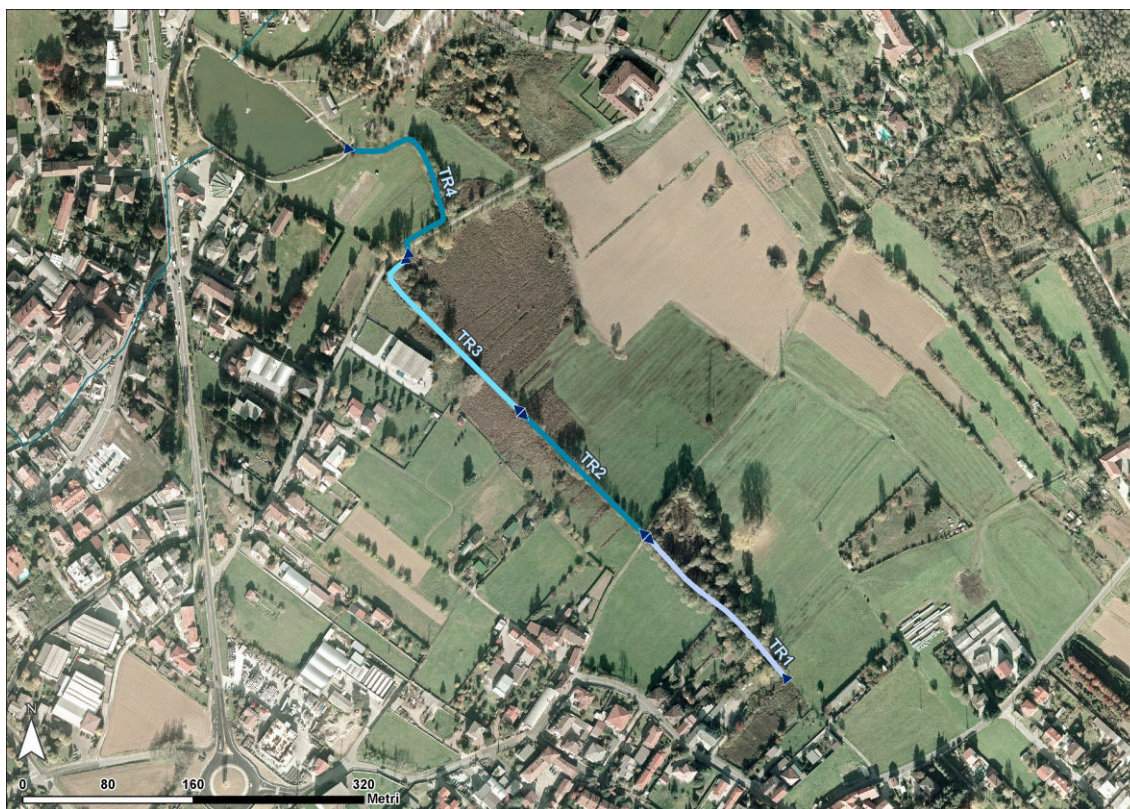
Fig. 6.23 Immagine fotopiano Roggia_1 (Roggia della Foppa)

La roggia scorre da SE verso NO e chiude il suo percorso nel laghetto di Giussano (Foto Roggia_1).

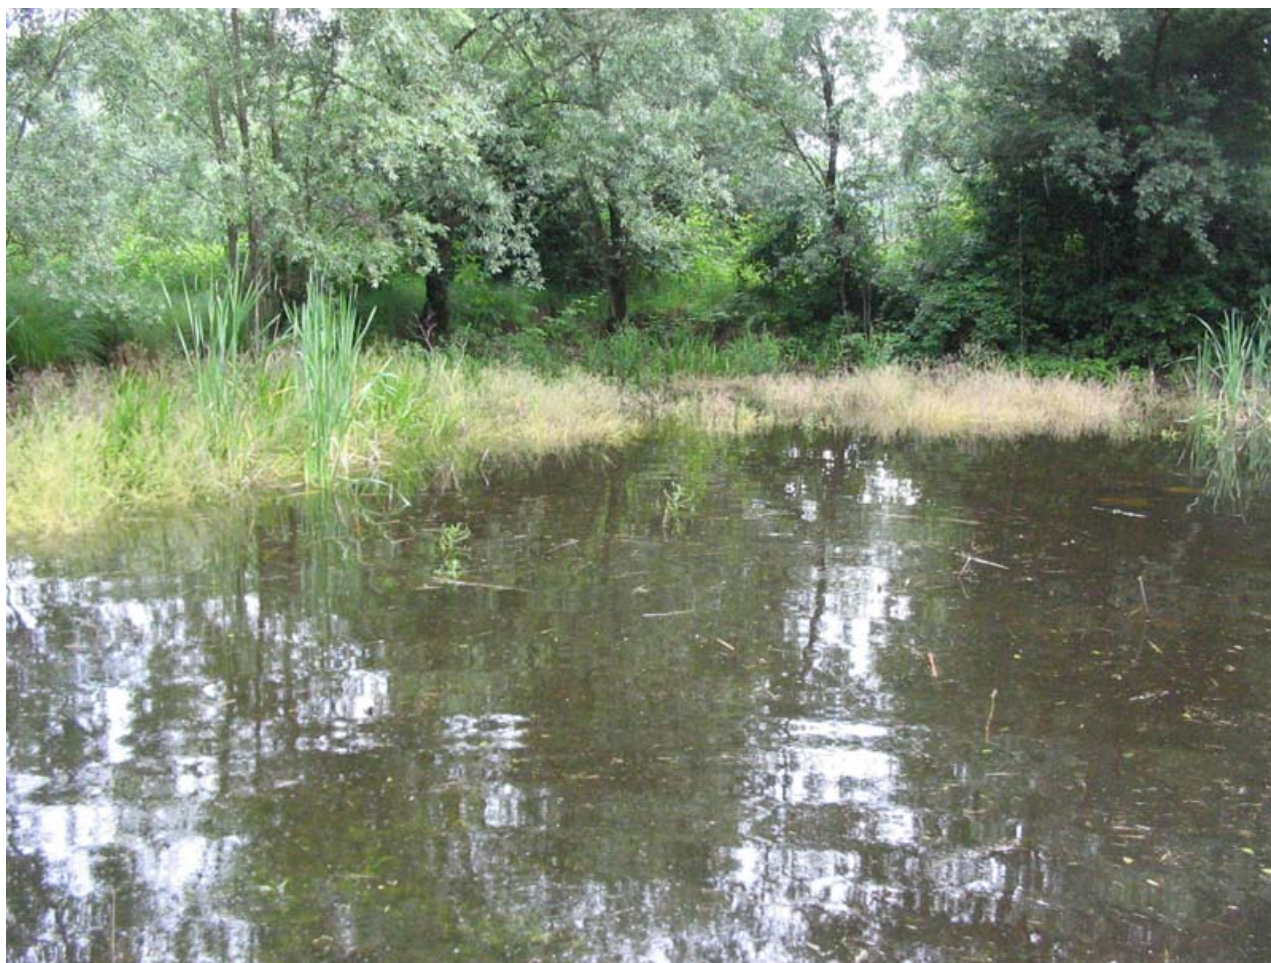
Fig. 6.24 Piccolo stagno lungo la roggia, all'altezza della C.na Lazzaretto

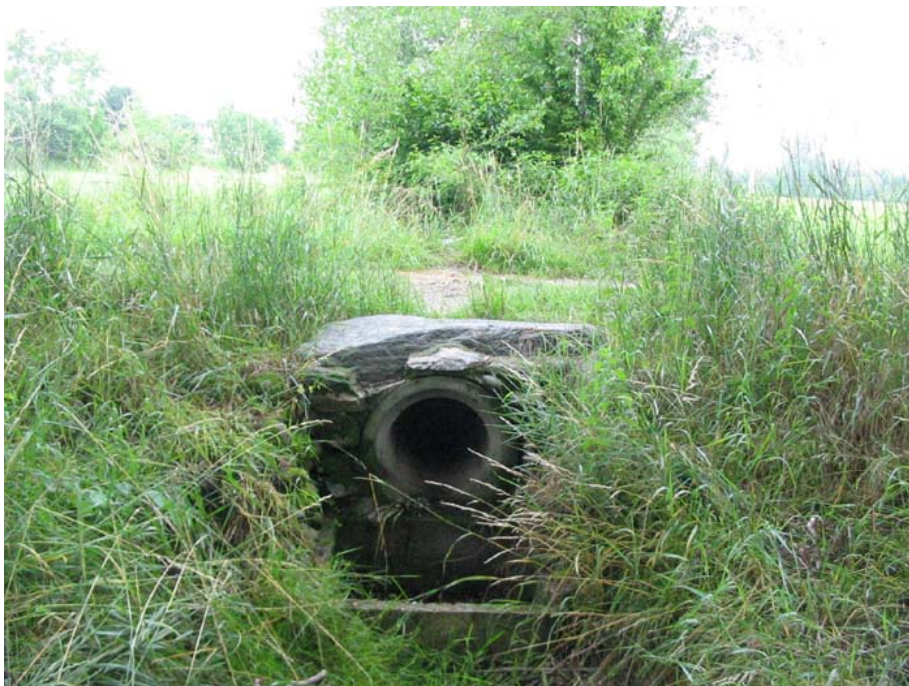
Fig. 6.25 Tubazione di collegamento sotto la strada poderale

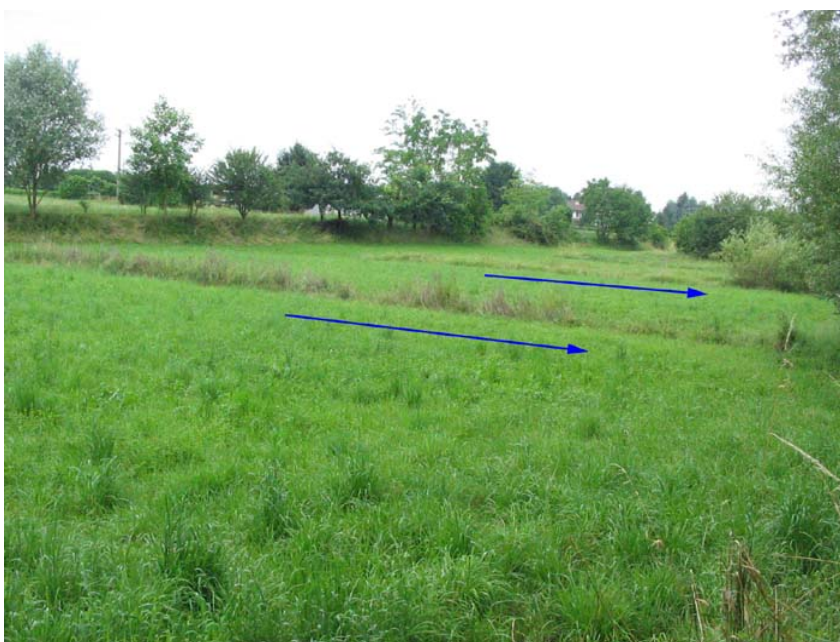
Fig. 6.26
Canalette di
drenaggio dei
campi sul lato
sinistro della
Roggia

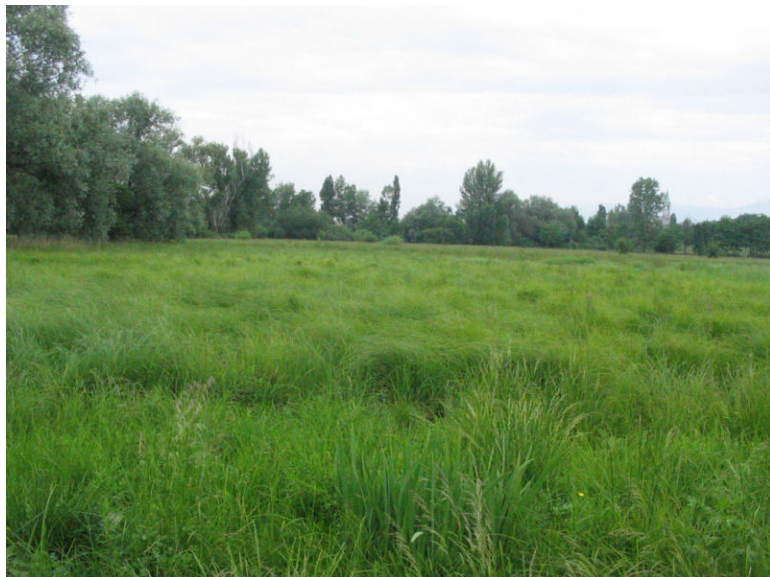
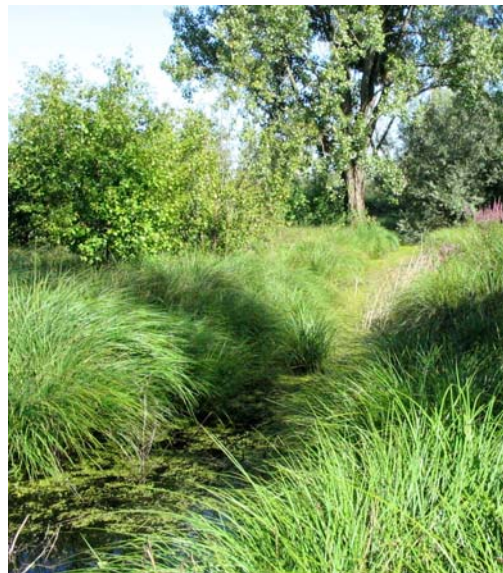
Fig. 6.27 – 6.28 Fascia paludosa a “Carex” prevalente

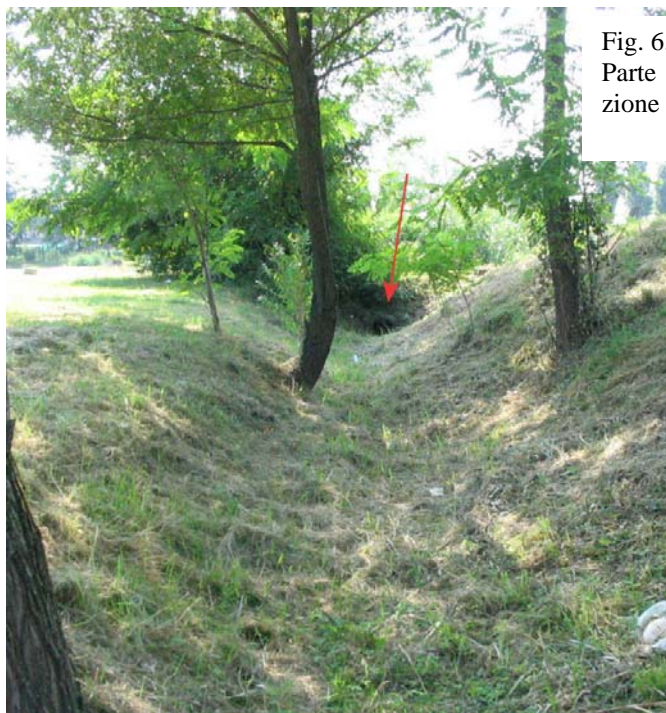
Fig. 6.29
Parte finale del tratto 4 e imbocca tubazione di scarico nel Laghetto

L'immissione nel Laghetto avviene con un tubo di 0,5 m di diametro.

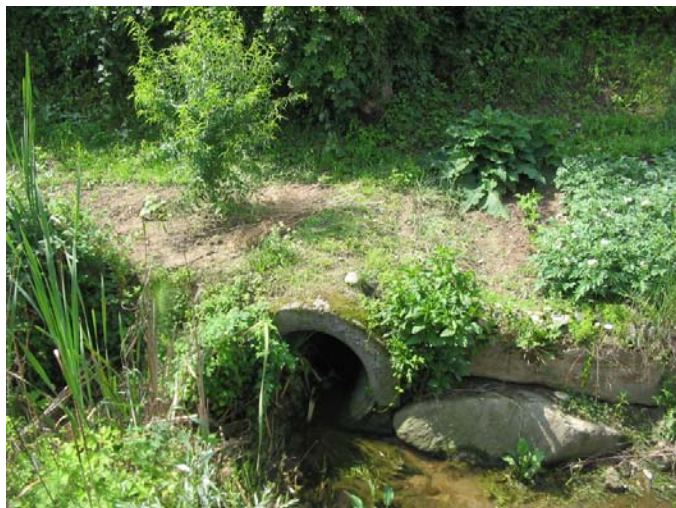
Fig. 6.31
La tubazione di ingresso
del Canale di Arosio nel
territorio di Giussano

Nel suo percorso, la roggia entra nel territorio del Comune Giussano sottopassando la Strada Provinciale N.102 con tubazione di cls di \varnothing 0,5 m (Fig. 6.31), per poi scorrere lentamente verso lo specchio d'acqua del laghetto. La lunghezza complessiva della roggia nel territorio di Giussano è pari a 880 m con la pendenza media di 1,3% circa.

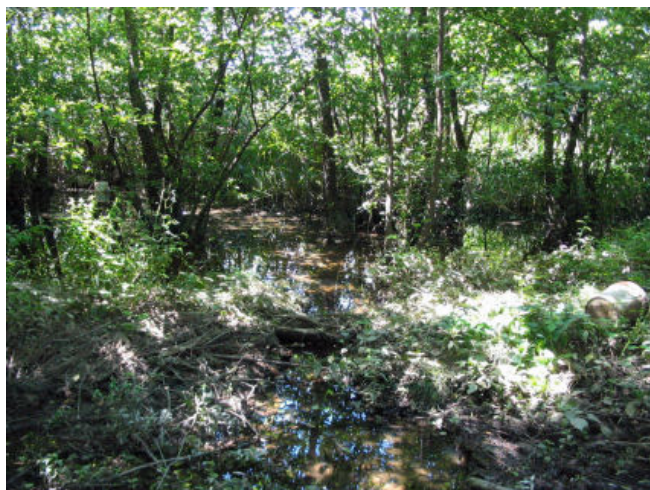
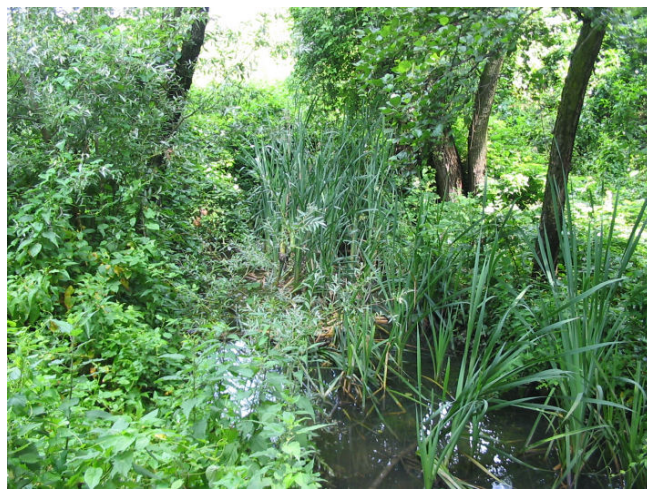
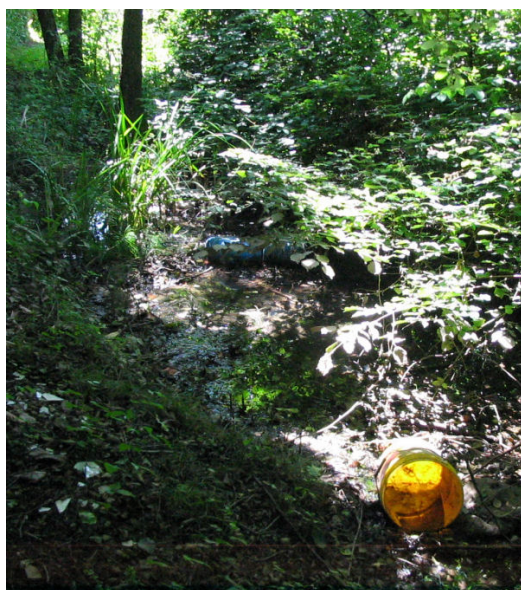
Fig. 6.32 L'alveo allagato nel tratto T1

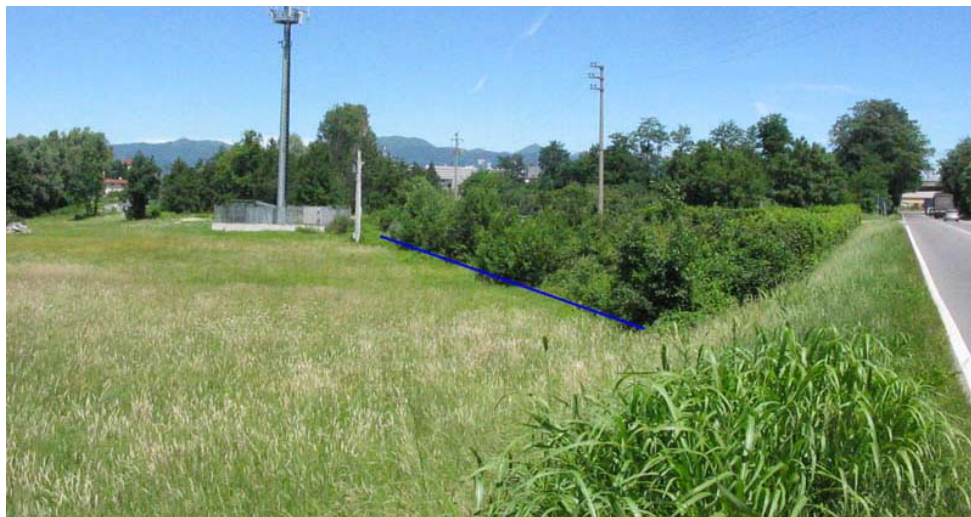
Fig. 6.35 Il tratto della fascia agricola

E' un tratto di alveo più stretto del precedente, largo da 1,5 a 2,0 m e profondo circa 1 metro, poco pendente (circa 0,8%) con ristagno d'acqua solamente nell'alveo. Sono presenti vegetazione igrofila (canna, ontano) e fauna acquatica, in particolar modo anfibi.

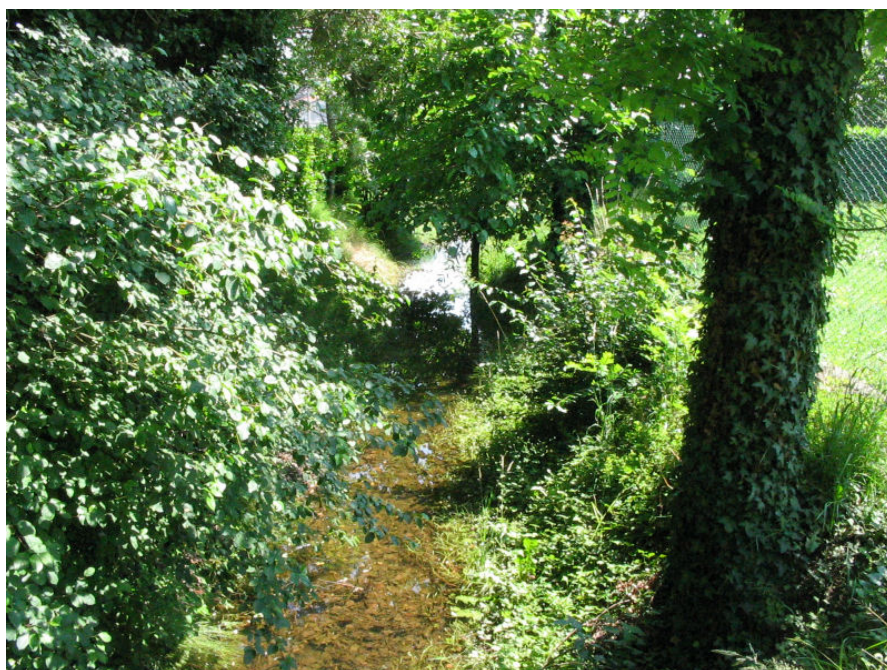
Fig. 6.36 L'alveo nel tratto T3, lungo una recinzione

Il fondo alveo è costituito da terra fine mescolata con materiale vegetale in diversi stadi di decomposizione. Il tratto termina con un tombino, da dove l'acqua viene trasferita al Laghetto con tubazione interrata.

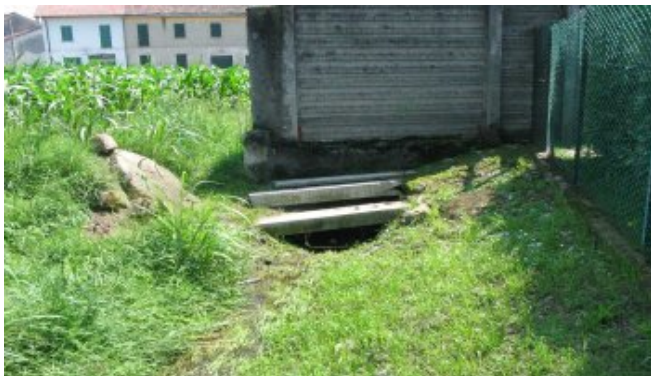
Il tratto è interrato e porta l'acqua al Laghetto di Giussano tramite tubazione in cemento di 0,6 m di diametro.

Fig. 6.37 Il tombino di ingresso del tratto T4

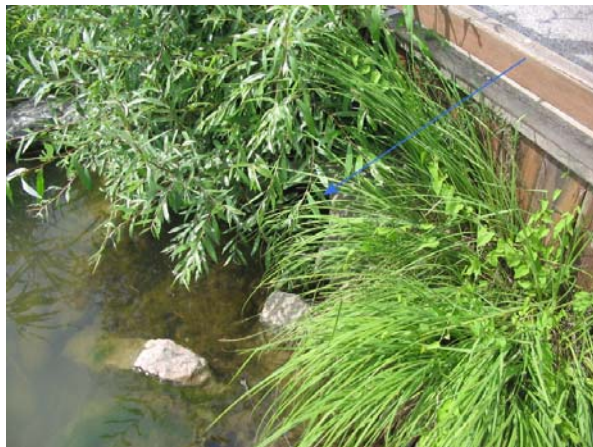
Fig. 6.38 L'ingresso della tubazione nel Laghetto

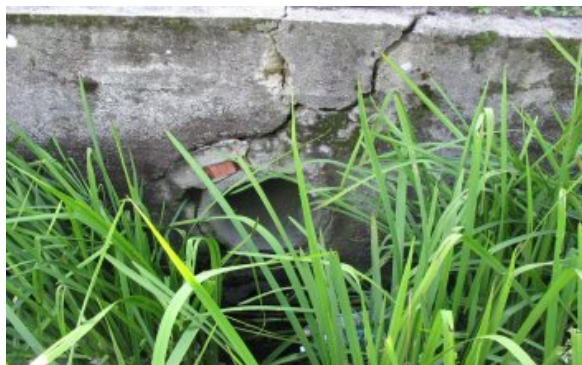
Tratto iniziale, recentemente rialzato di circa 0,5 m, ha l'alveo ad andamento rettilineo, largo da 0,8 a 1,2 m e profondo da 1,0 a 1,3 metri. Nell'alveo confluiscono due immissioni tramite due tubazioni di cemento di 0,4 m di diametro, provenienti dalla fabbrica posta al confine ovest. Esse sono risultate prive d'acqua nel periodo di rilevamento.

Fig. 6.41
Scarico idrico nell'alveo della
roggia con vegetazione a
canneto

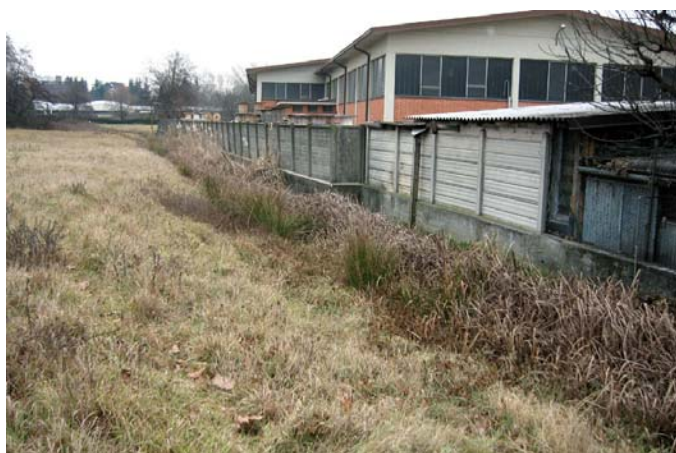
Fig. 6.42 La roggia nel tratto 1

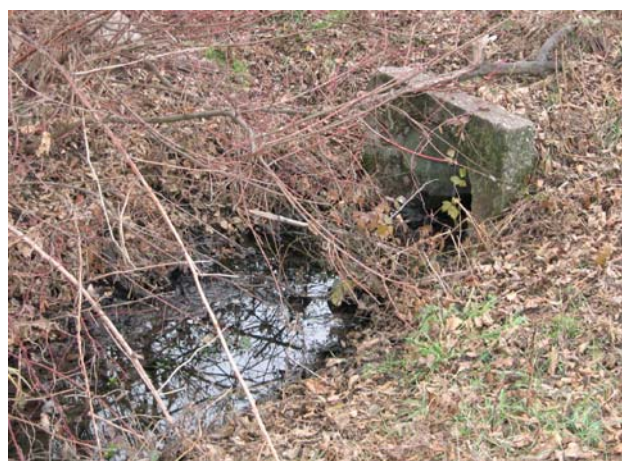
Fig. 6.43 La tubazione al termine del tratto 2

I due tratti (1 e 2) sono collegati da un breve tratto di tubazione in cemento di diametro 0,5 m, che evidentemente è servito a rendere accessibile la zona del terrapieno a fianco del tratto T1. Attualmente è sconnesso e intasato e non permette il deflusso regolare delle acque.

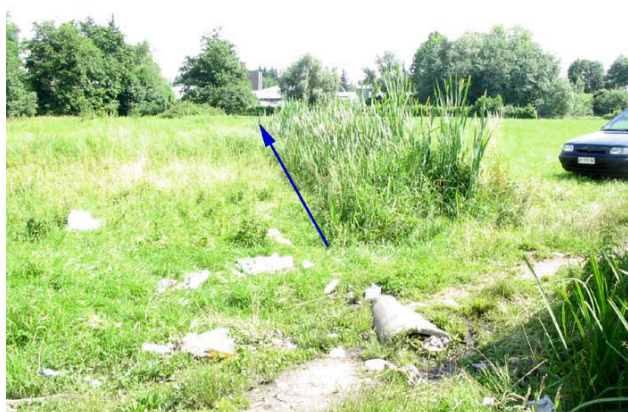
Fig. 6.44 La zona allagabile tra i tratti 1, 2 e 3

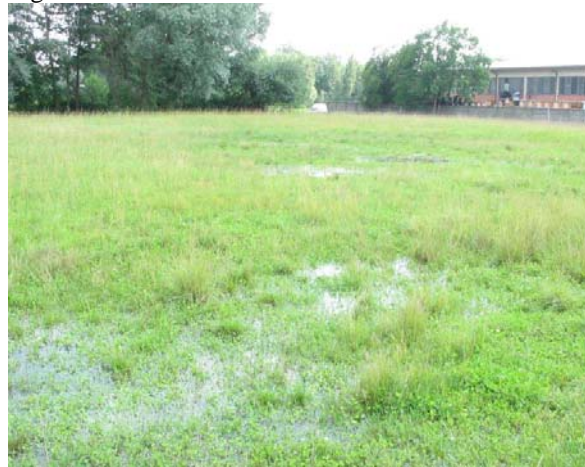
Fig. 6.45 Ristagno dell'acqua tra i tratti 1 e 3

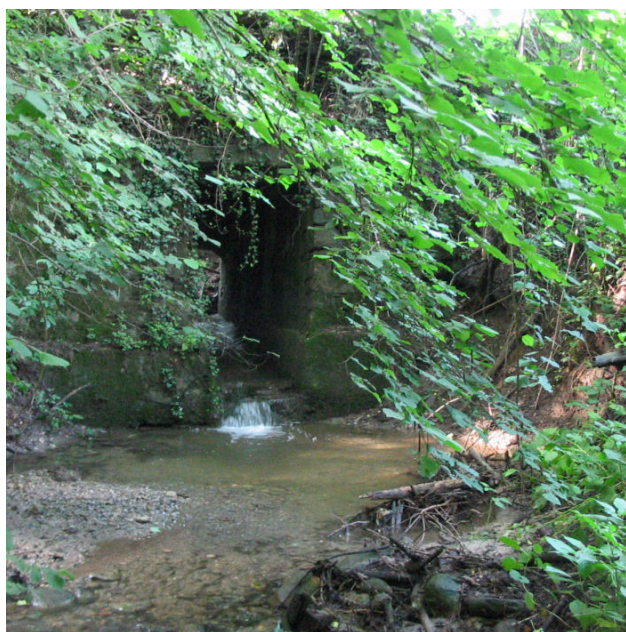
Fig. 6.47
La Roggia Riale sottopassa
la strada carrabile della
C.na Guasto

ria del ponte stradale (Fig. 6.47). A valle di questo percorre la stretta e profonda incisione valliva, tagliata nei materiali glaciali, nei conglomerati del Ceppo e nel substrato litoide arenitico-siltitico.

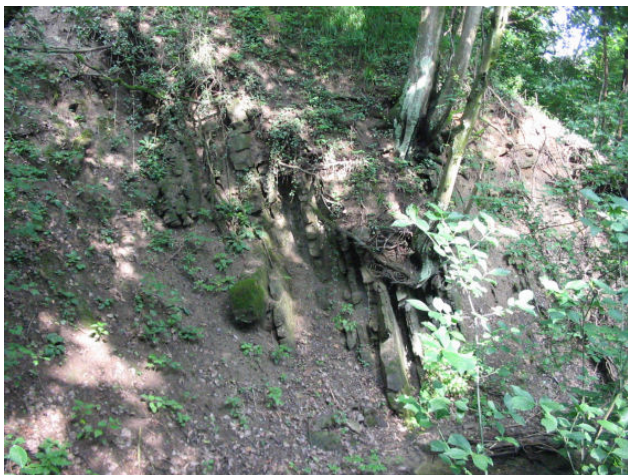
Fig. 6.48 Affioramenti arenitici di Gonfolite

Gli affioramenti di Gonfolite (areniti localmente fini con cemento prevalentemente calcareo) affiorano nella parte alta della valle, mentre più in basso affiorano grossi banchi di Ceppo, sia sul versante destro, sia su quello sinistro. I diversi affioramenti producono effetti soglia e favoriscono un andamento non rettilineo della valle.

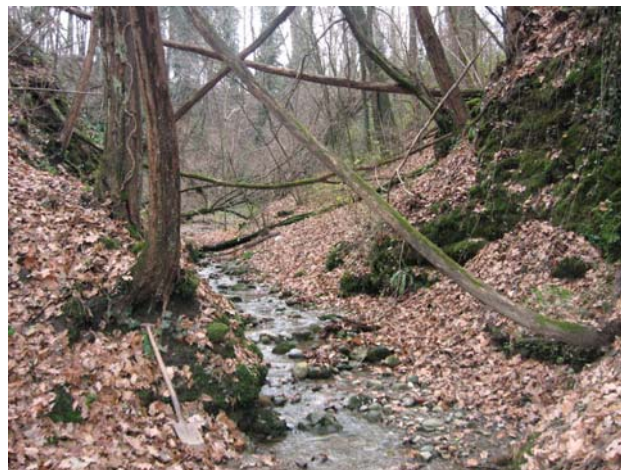
Fig. 6.49 Fondovalle attivo con speroni di Ceppo

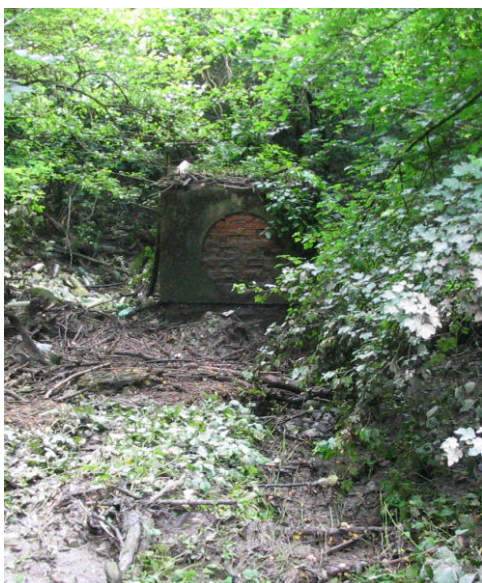
Fig. 6.50 L'opera di presa del Riale

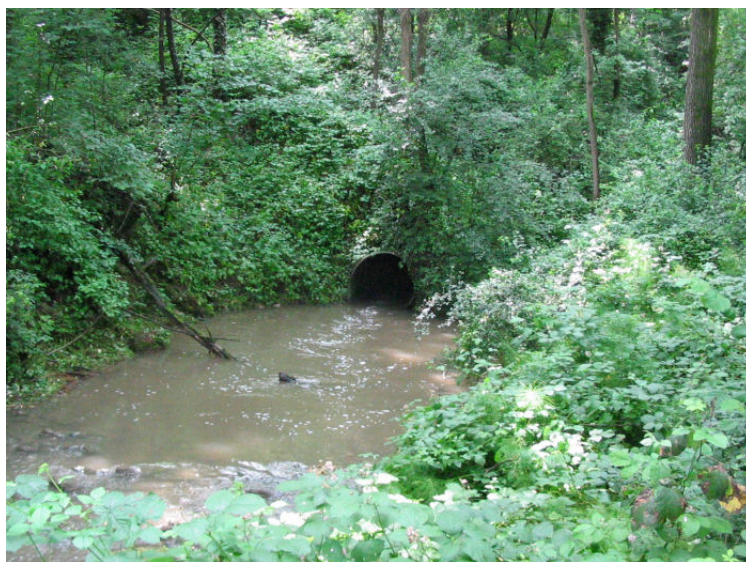
Fig. 6.51 Lo sbocco del torrente in valle poco prima del viadotto

Nella maggior parte della valle sono presenti alberi caduti e abbondante materiale vegetale, blocchi di conglomerato e varia immondizia che ostacolano lo scorrimento regolare dell'acqua.

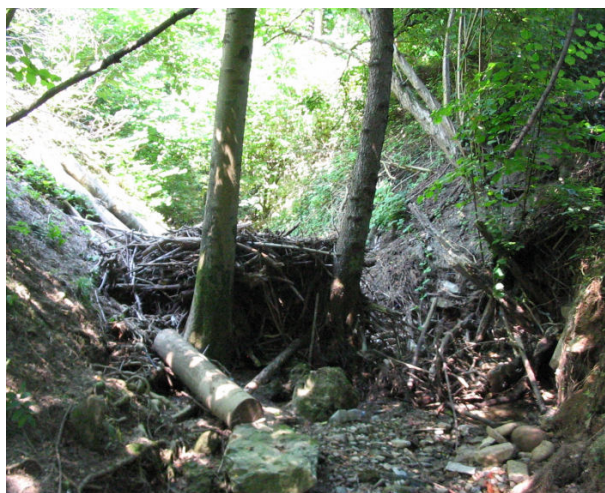
Fig. 6.52 Cumuli di legname trasportato creano effetti diga in alveo

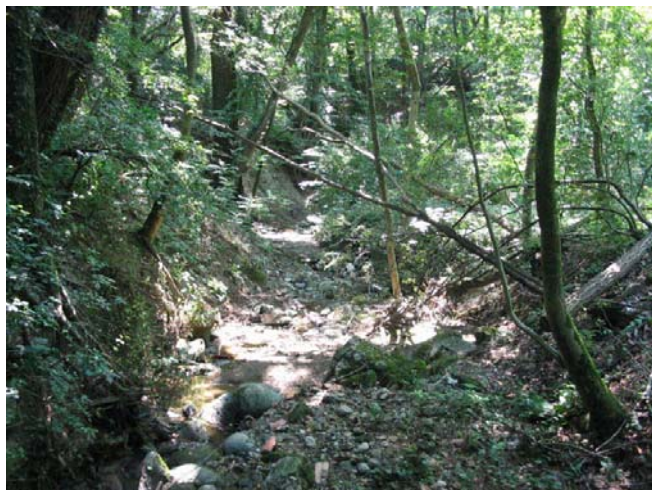
E' un tratto complessivamente omogeneo, anche se vario, di forma curvilinea con ghiaie, ciottoli, sabbie e talvolta roccia sul fondo dell'alveo, largo prevalentemente 2,0m. Ambedue le sponde sono rappresentate dai ripidi versanti del vallone e quello di sinistra risulta più ripido e maggiormente instabile con banchi di ceppo e opere di recapito idrico e di contenimento del versante. Nell'alveo sono presenti blocchi di conglomerato, alberi caduti e varia immondizia.

Fig. 6.53 Aspetto della prima parte del fondovalle

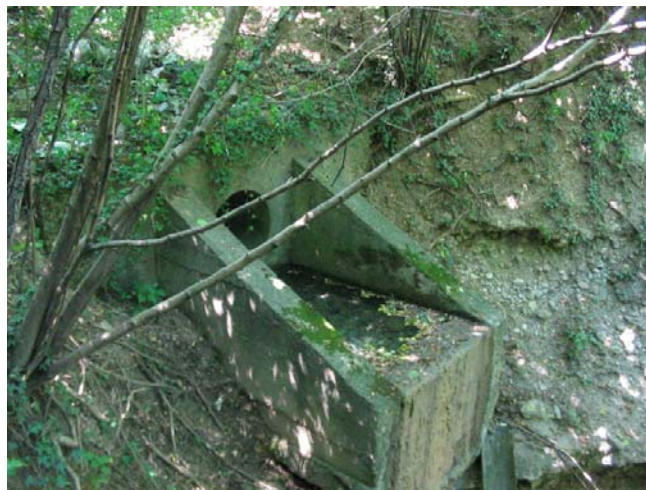
Fig. 6.54 L'opera di scarico delle acque stradali

In sponda destra, a circa 150 m dalla entrata della roggia nel territorio di Comune Giussano, è presente la immissione delle acque raccolte dal fosso di drenaggio della strada provinciale e della corsia di uscita dalla Vallassina. Le opere sono appoggiate a banchi di Ceppo in forte erosione.

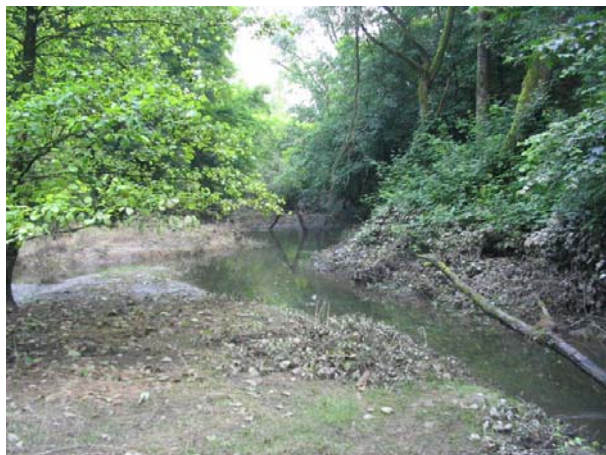
Fig. 6.55

L'area inondabile alla confluenza dei due rami del Riale

L'allagamento dell'area è causa di sensibile deposito di limo, argilla e sabbia fine, nonché molti rifiuti attorno alla opera di presa.

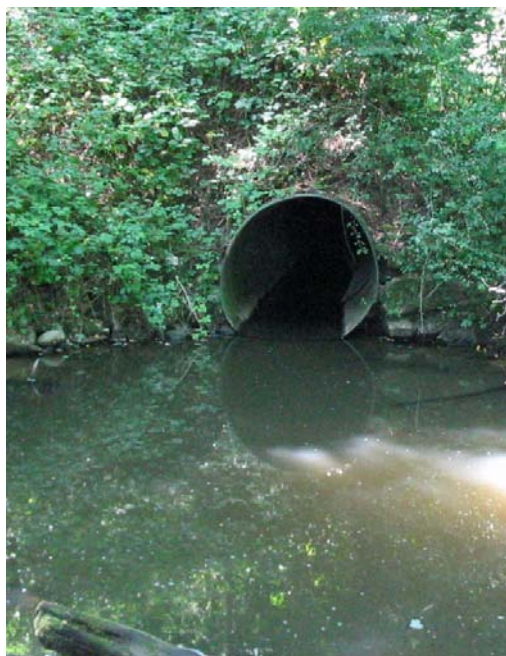
Fig. 6.57

Corrisponde al tratto interrato in sostituzione dell'antico corso naturale del torrente. Non è noto esattamente il percorso, né è chiaro il motivo dell'interramento e della copertura con un ampio terrapieno artificiale affiancato alla Vallassina nel punto dove si stacca da questa la carreggiata dello svincolo d'uscita di Briosco. Il corso d'acqua infatti viene recapitato, con tubazione di 0,8 m di diametro, non oltre la superstrada, ma ben prima del viadotto, che sottopassa con percorso a cielo aperto in una situazione abbastanza degradata

La tubazione interrata del Riale all'uscita poco prima di sottopassare la Vallassina

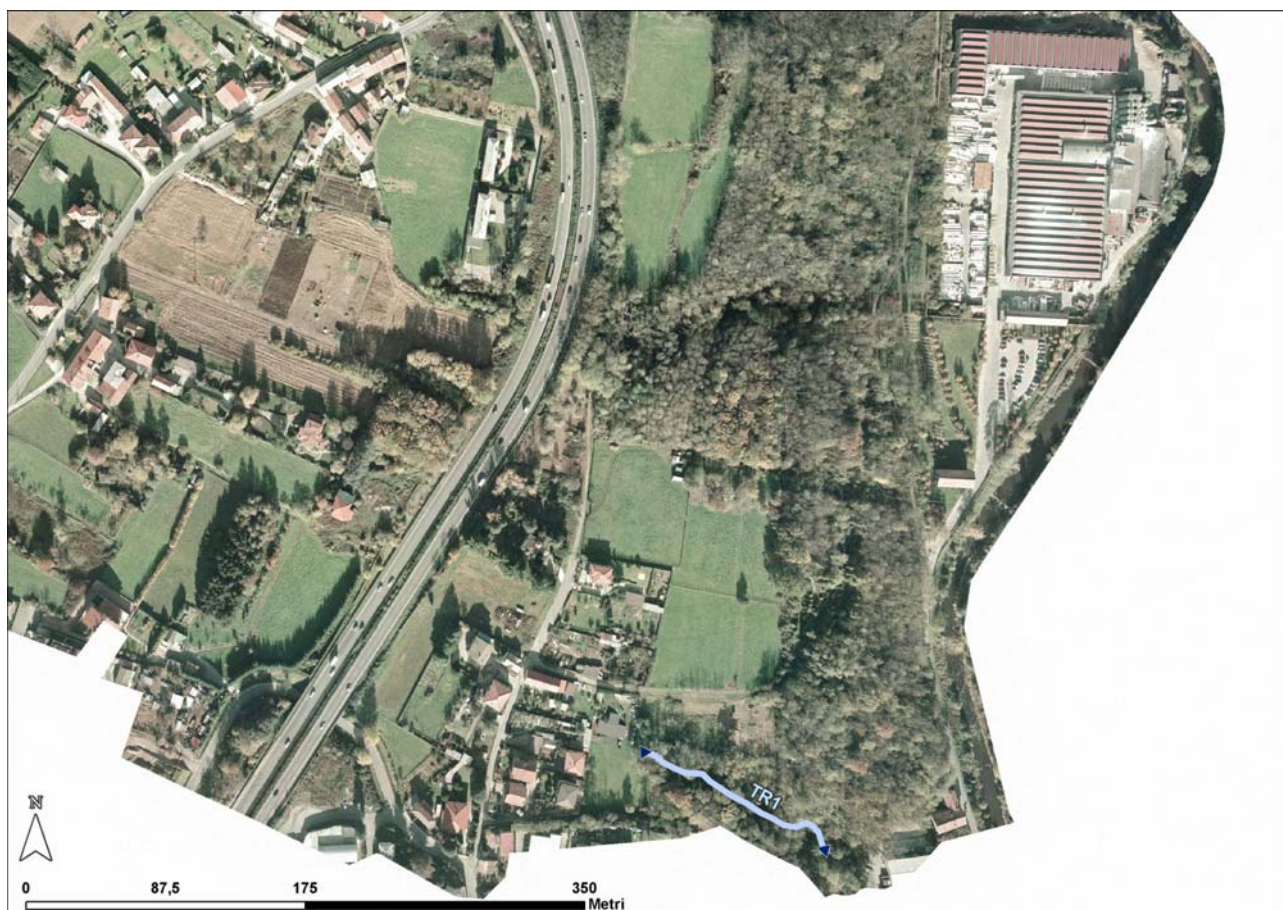
Il corpo idrico si trova sul confine amministrativo tra i comuni Verano Brianza e Giussano. Si tratta di una valletta incisa sul versante della Valle del Lambro, ripida e attualmente priva d'acqua. Anche in periodo di forti piogge non sono state rilevate tracce di recente scorrimento d'acqua. E' descritto con un tratto unico.

Fig. 6.58 Collocazione del C.I.5

La quota minima è di circa 235 m, la quota massima di 282 m con una pendenza media del 24%. Nella parte media del percorso sono presenti affioramenti di bancate instabili di Ceppo con detrito e materiale vegetale caduto. Al di sotto di un gradino morfologico, la valletta torna ripida e termina in corrispondenza del conoide della frazione Molino del Filo con la troncatura del versante dovuta a scassi antropici. Qui affiora anche il substrato prequaternario, rappresentato dalle arenarie gonfolitiche. Anche in questo caso non sono evidenti segni di passaggio di acqua.

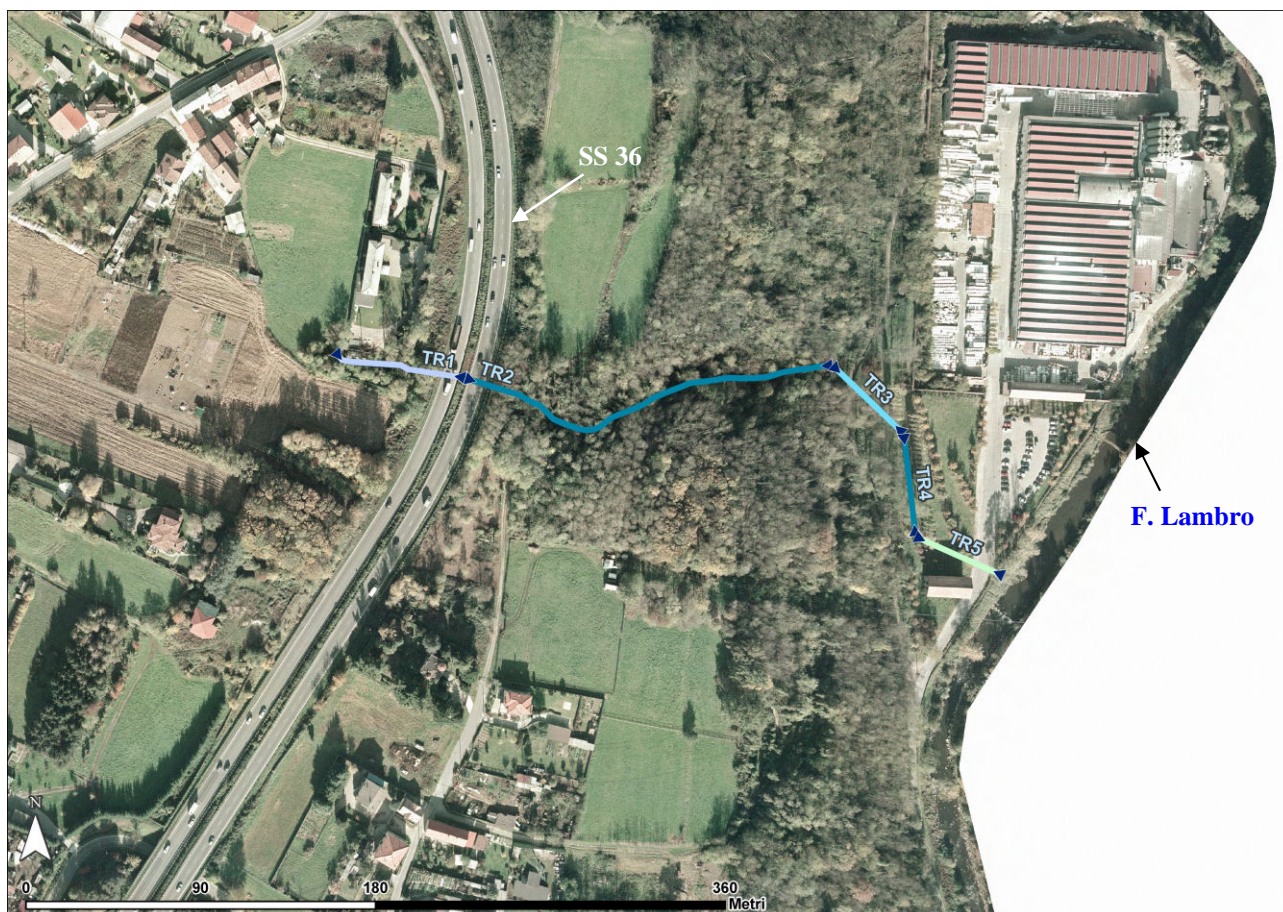
Fig. 6.59 Percorso e tratti del Corpo Idrico 6

Il suo percorso naturale storico è interrotto dalla SS n°36 sotto la quale è stato inserito un tubo di circa 2,0 m di diametro, che consente il deflusso regolare delle acque. Nel tratto sotterraneo risulta che vengano immessi gli scarichi fognari della rete urbana.

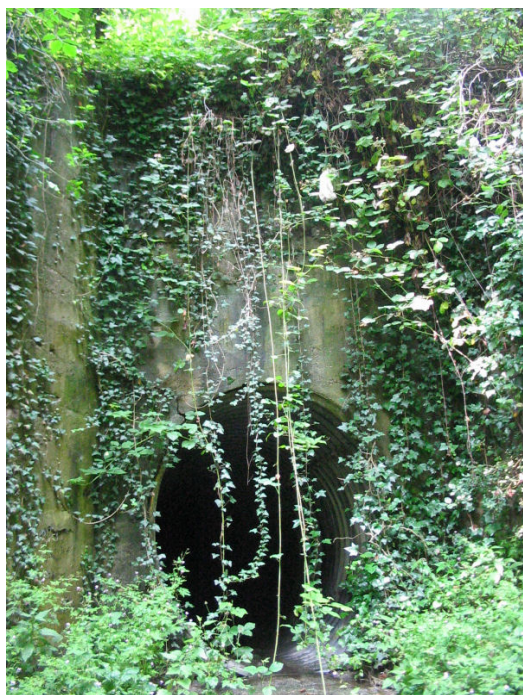
Fig. 6.60
La tubazione e lo scarico sotto
la Vallassina

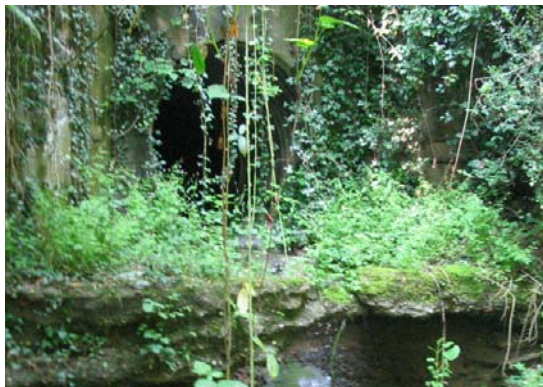
Fig. 6.63 Alveo in erosione allo sbocco della tubazione sotto la Vallassina

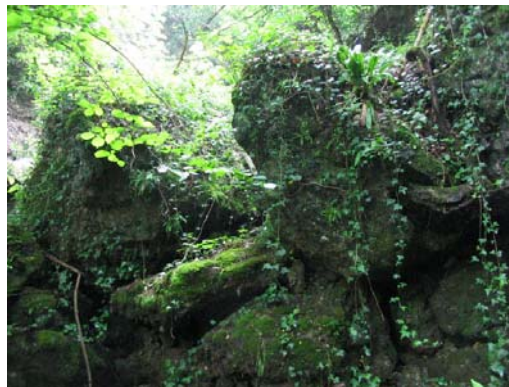
Fig. 6.64 Blocchi di Ceppo in alveo

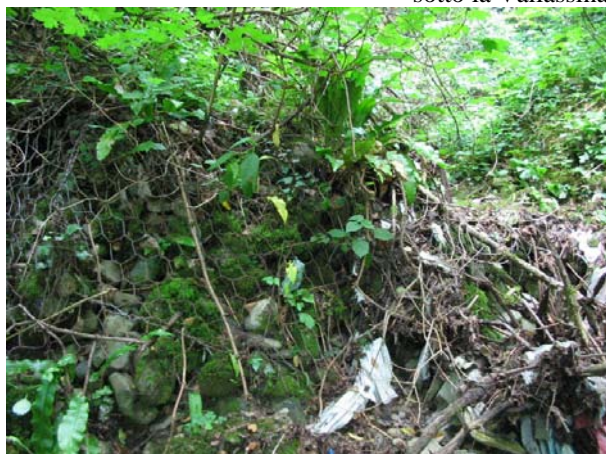
Fig. 6.65 Gabbioni parzialmente disestati

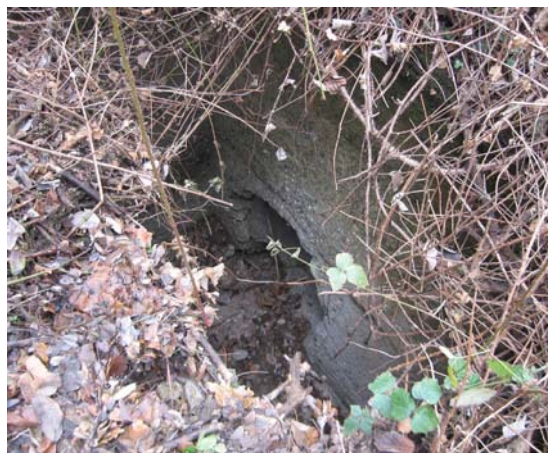
L'opera è rappresentata da un tombino profondo circa 2 metri, dal quale si diparte una tubazione interrata (80 cm Ø) che sbocca circa 50 m a sud-est nell'area verde risistemata a sud della Lamplast.

Fig. 6.66 Tombino e tubazione di captazione delle acque del torrente

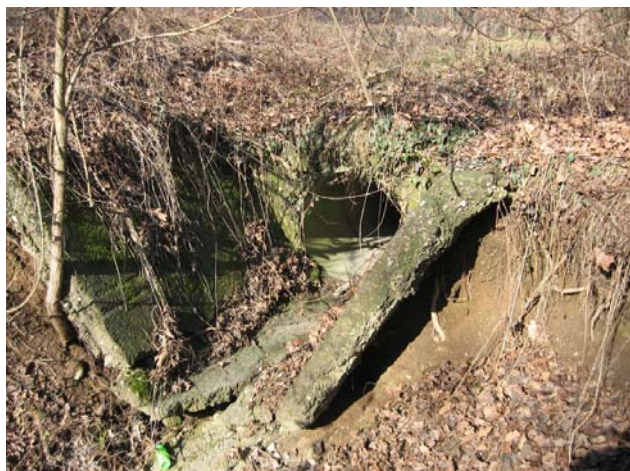
Fig. 6.67 Lo sbocco della tubazione nel tratto a cielo Aperto
