6. Il reticolo idrico

6.1. *Note sull'evoluzione storica del reticolo*

6.2. Stato dell'alveo del Lambro

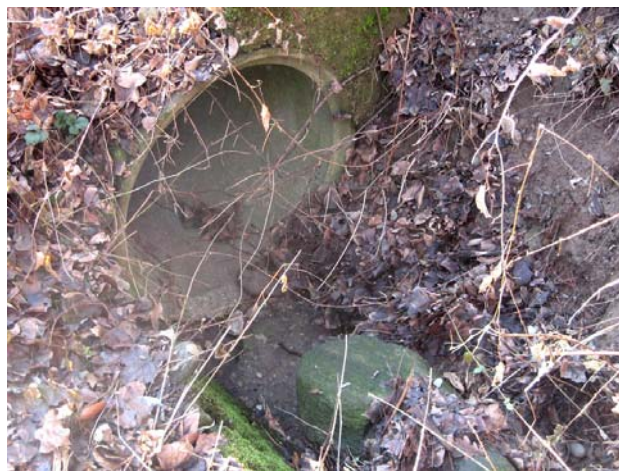
Fig. 6.68 La tubazione sotterranea a valle

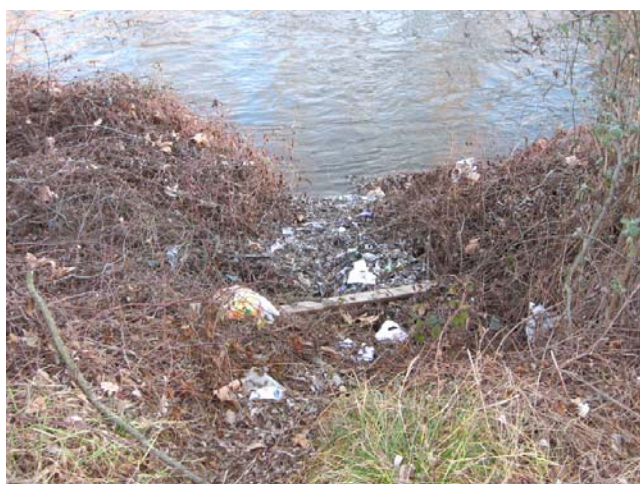
Il recapito al fiume avviene a metà dell'altezza dell'argine, qui risistemato con blocchi calcarei e doppia scarpata. Probabilmente il tratto finale del percorso non presenta pendenze significative, poiché materiali vari e rifiuti tendono ad accumularsi presso l'uscita, intasandola e nascondendola quasi completamente e impedendo il deflusso dell'acqua. Con il livello del fiume molto alto potrebbe crearsi anche un impedimento idraulico allo scarico, con sensibili ripercussioni a monte. Tutta la zona d'argine è maltenuta, coperta da rovi e localmente interessata da depositi di rifiuti.

Fig. 6.69 Zona dello sbocco della tubazione sull'argine

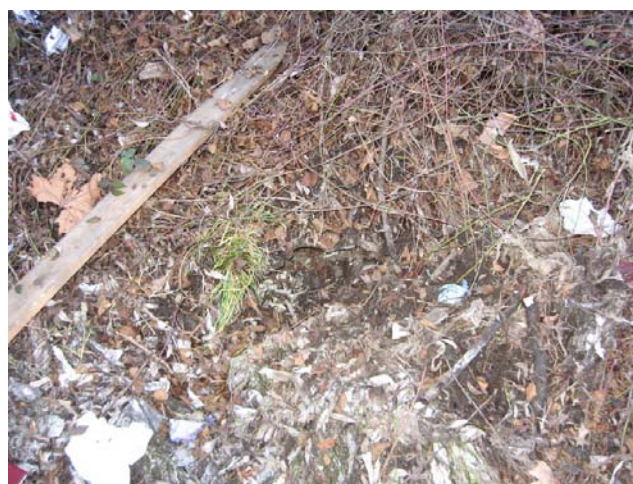
Fig. 6.70 È appena visibile il bordo superiore della tubazione di scarico a Lambro, intasata da terra e rifiuti

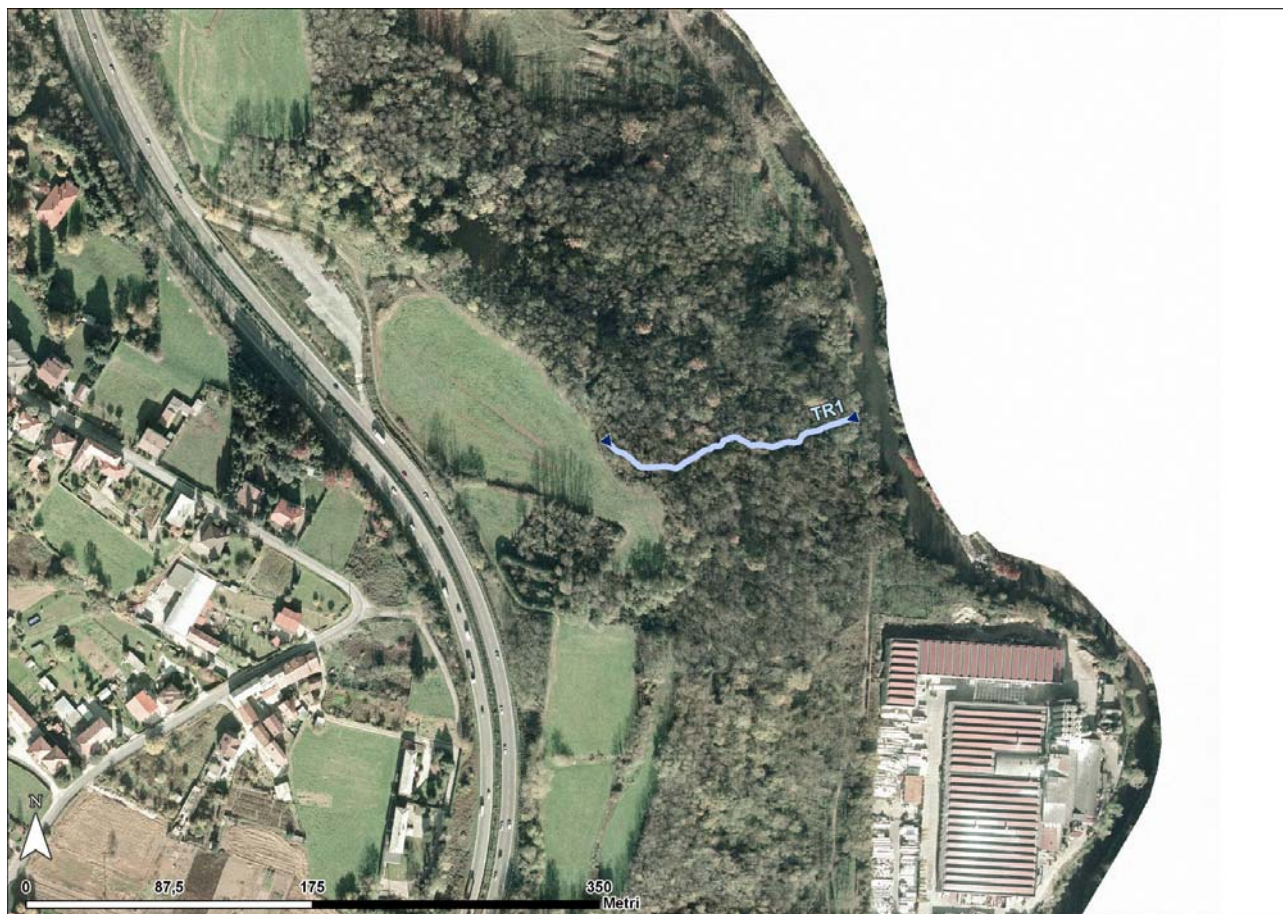
Il corpo idrico è rappresentato da un tratto unico che si estende dal bordo del terrazzo fluvioglaciale fino al fondovalle del Lambro. Si tratta di una valle stretta e ripida, geomorfologicamente omogenea, meno ampia e profonda rispetto alle altre valli vicine. E' tuttavia piuttosto incisa con margini in erosione sia poco sotto i bordi del terrazzo, sia a metà del percorso, dove è presente una zona di accumulo detritico seguita da uno stretto canale erosivo. Vi è anche una opera di contenimento in pietrame funzionale, probabilmente, all'attraversamento della valletta da parte di un vecchio percorso carrabile di metà versante.

Il percorso risulta lungo 175 m con pendenza media del 36% circa.

Fig. 6.71 Localizzazione del C.I. 7

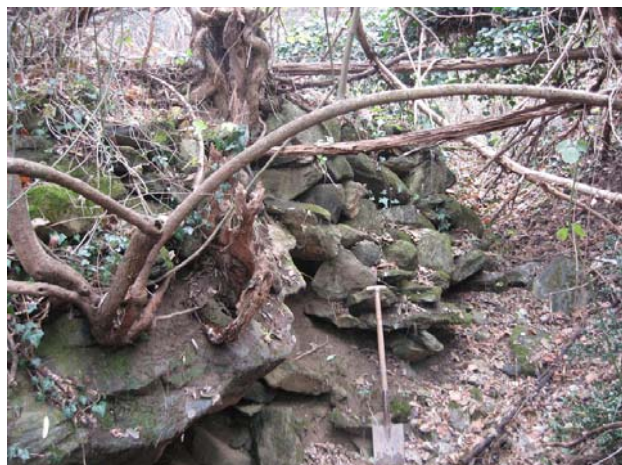
Fig. 6.73 Muro di contenimento in blocchi in alveo

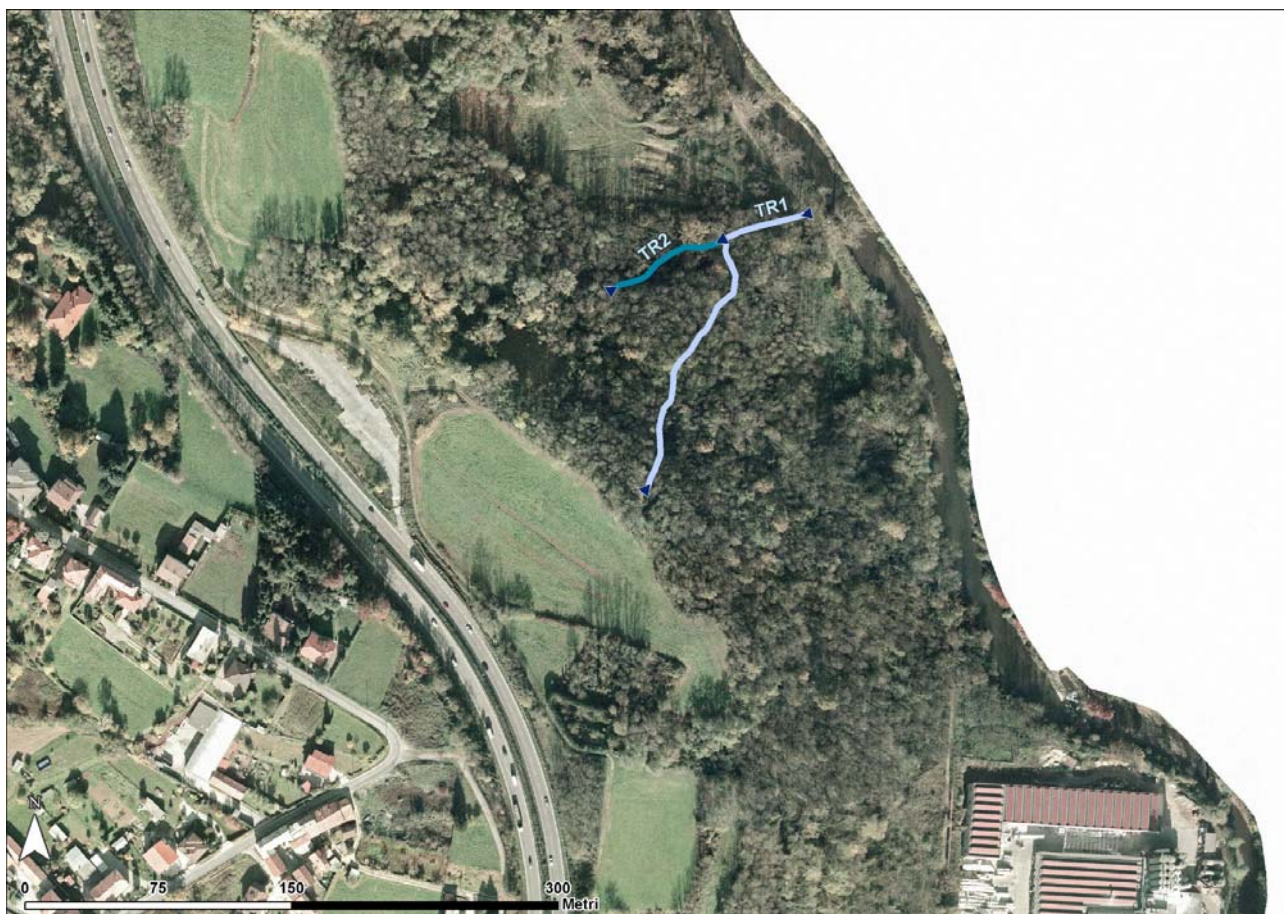
Fig. 6.74 Localizzazione del C.I.8

Il ramo sud (tratto 1) è alimentato, con regime semipermanente da due piccole sorgenti sgorganti in una piccolo anfiteatro erosivo nella parte alta della valletta. Una sorgente in particolare, pur con portate limitatissime ($< 1 \text{ l/s}$) da origine ad acque impregnanti che producono incrostazioni sabbioso-calcaree brune e friabili lungo un tratto di circa 70 m. Sul ramo minore nord le sponde sono più ripide e l'acqua in genere assente.

La lunghezza complessiva è di circa 289 m (212,4 m per il tratto 1 e 76,2 m per il tratto 2). La pendenza media della incisione nel suo complesso è di circa il 33%. La quota massima è di 284,2 m e la minima di 227,5 m.

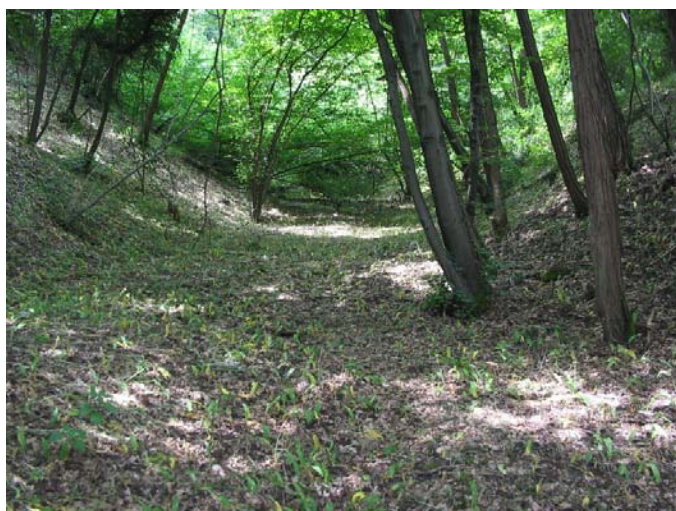
Fig. 6.75 L'imbocca aperto e piano delle valli dei C.I. 8 e 9

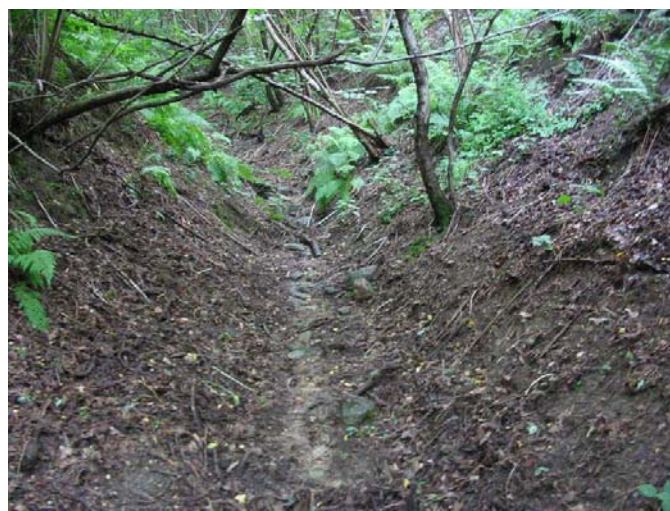
Fig. 6.76 La stretta incisione del ramo del C.I.8 con poca acqua anche in caso di pioggia moderata

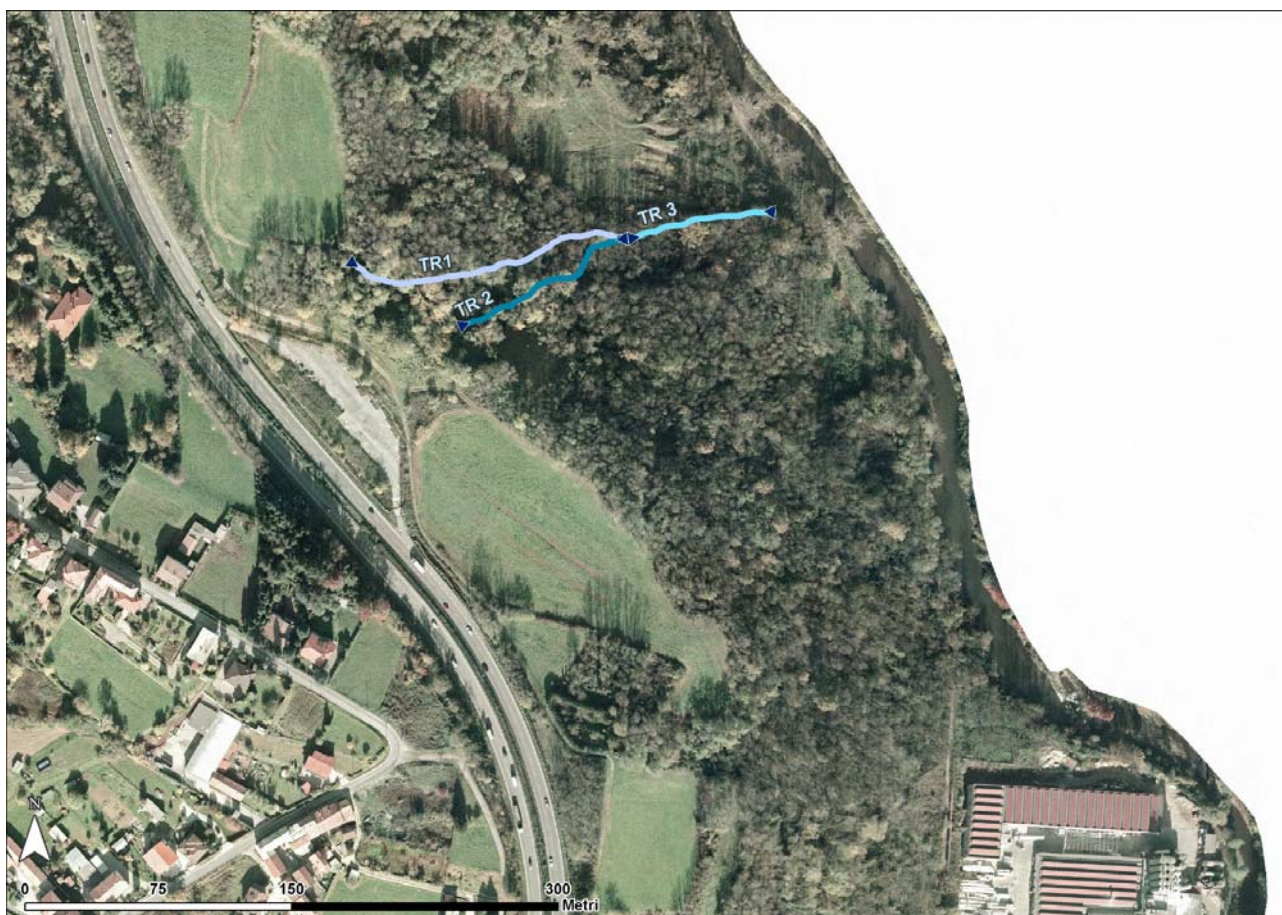
Fig. 6.77 Localizzazione del C.I.9

La valle di questo corpo idrico presenta caratteri geomorfologici un po' diversi rispetto alle situazioni precedenti. A monte è abbastanza ampia, mentre procedendo verso il basso diventa sempre più stretta e meno profonda. Potrebbe trattarsi di una morfologia ereditata da fasi attività di corpi idrici di maggiore portata provenienti dai colli morenici, ora separati dalla Valle del Lambro dal percorso della Vallassina.

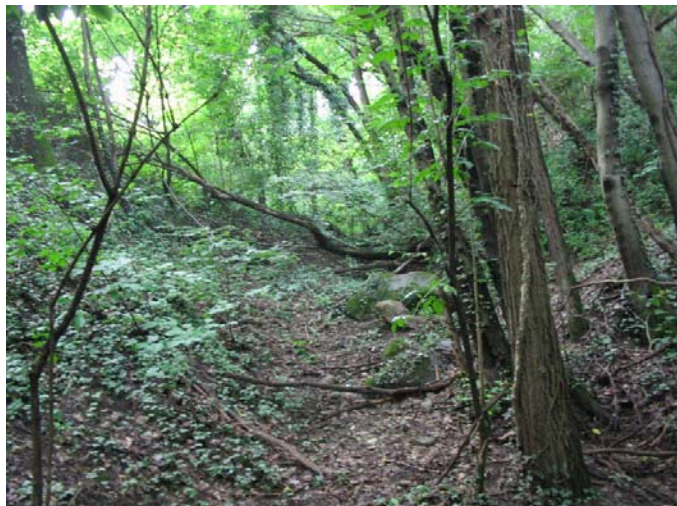
Fig. 6.78
L'ampia sezione della valle
nel tratto a monte

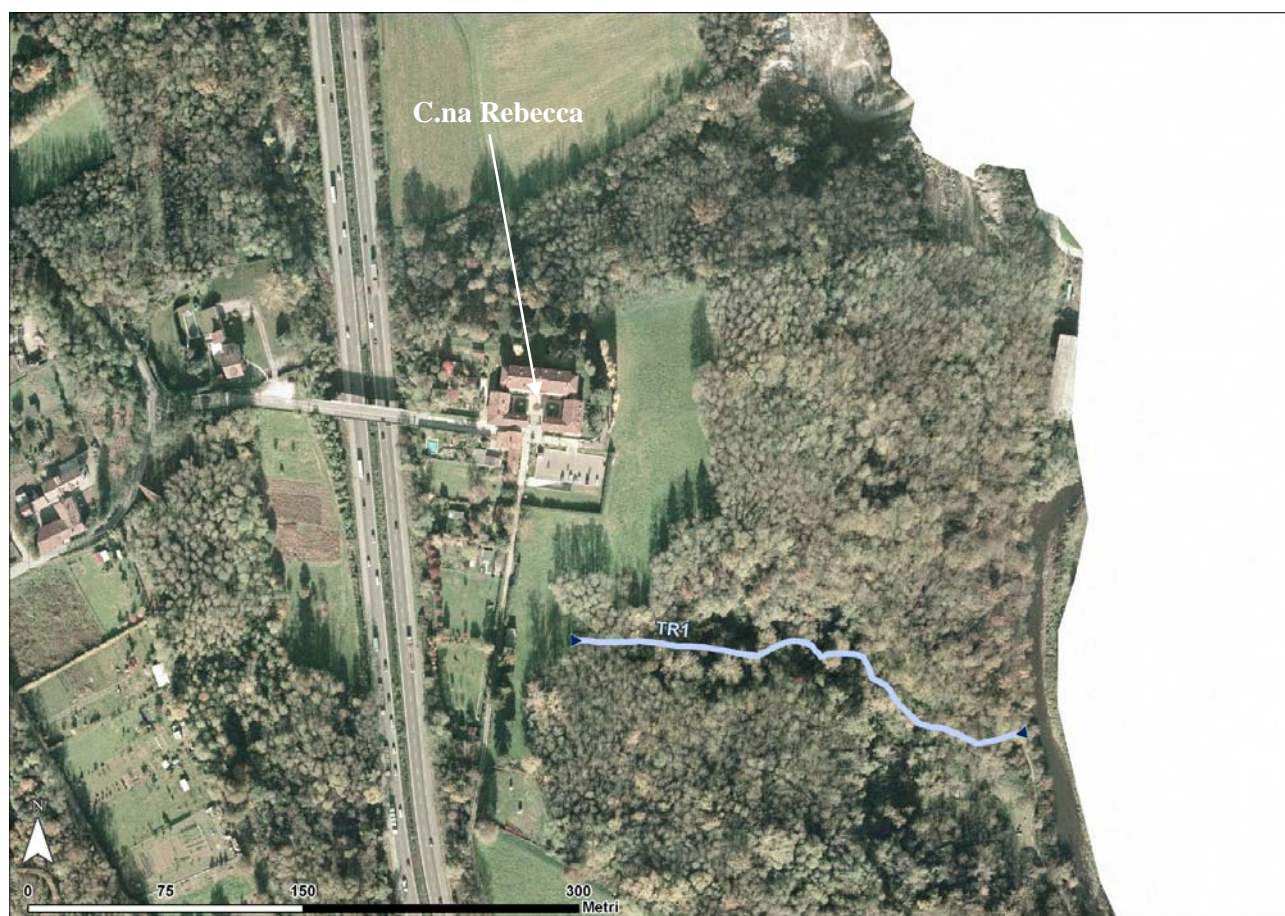
Fig. 6.79 Localizzazione del C.I. 10, sul versante della valle

Si trova a sud della Cascina Rebecca; si estende a partire dal bordo del terrazzo, a quota 286 m slm, fino al Lambro, a quota 230 m slm, con la lunghezza complessiva di 277 m e pendenza media del 25%. Dal punto di vista geomorfologico la valle, incisa nella scarpata di materiali glaciali/fluvioglaciali è simile alle precedenti, con molti blocchi rocciosi (trovanti) sui fianchi e in alveo. Nella parte inferiore della valle, procedendo verso il Lambro, affiorano nelle ambedue sponde i conglomerati, che determinano, come negli altri casi, sponde ripide e incise. La valle e le zone circostanti sono coperte dal bosco di latifoglie, con prevalente robinia mista a carpini.

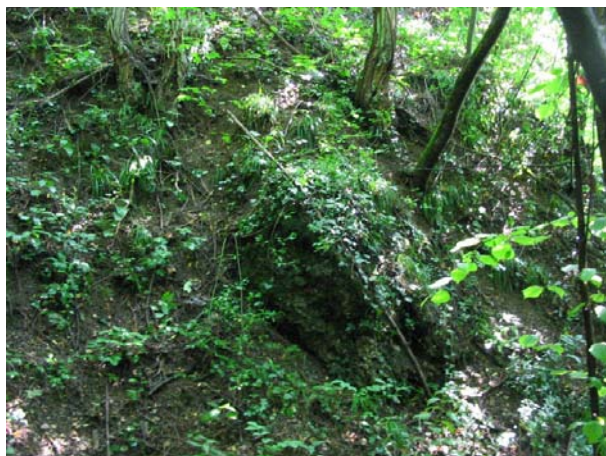
Fig. 6.80 Affioramento di conglomerato nella parte inferiore della valle

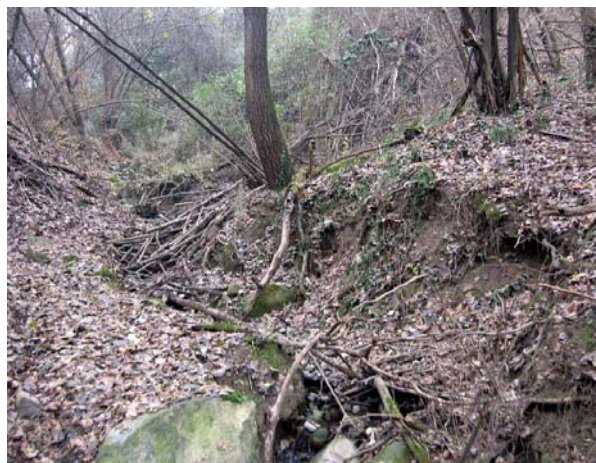
Fig. 6.81 Erosioni spondali e generale dissesto presso la testata della valle

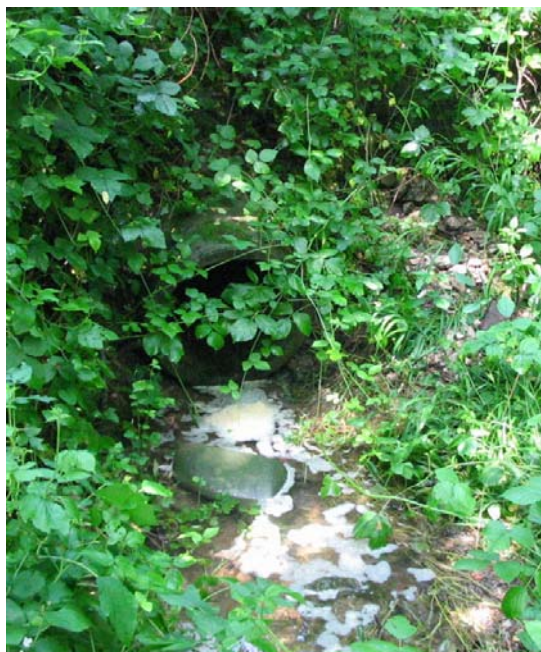
Fig. 6.82 (in alto a sinistra)

Uno dei tubi di scarico fognario alla testata della valle

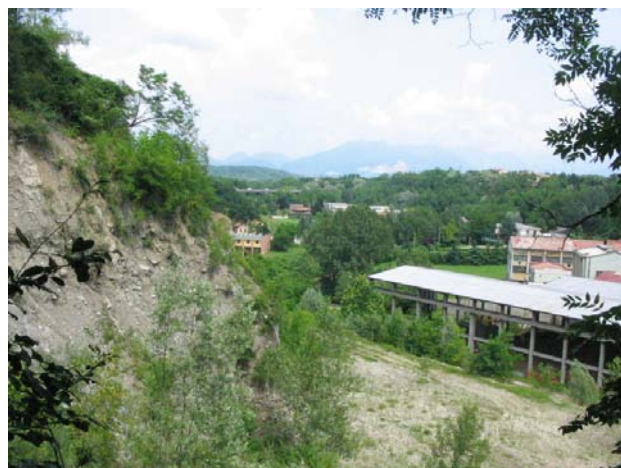
Fig. 6.86 La scarpata di cava e gli stabilimenti

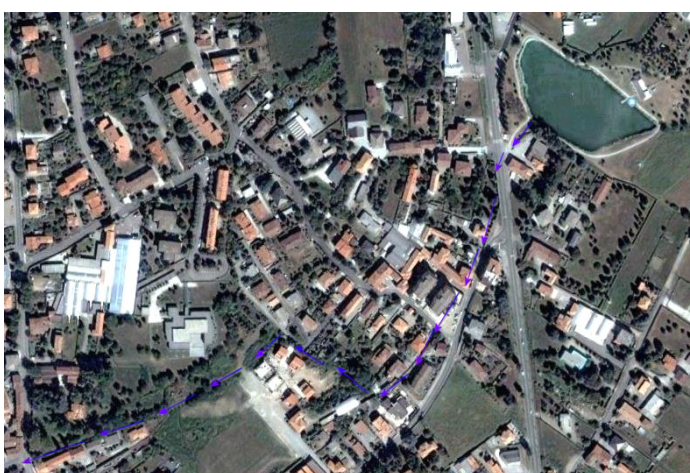
Fig. 6.87 – 6.88 Il percorso attuale e storico del C.I.12
