6 Il reticolo idrico

6.1. *Note sulla evoluzione storica del reticolo*

6.2 *Stato dell'alveo del Lambro*

6.3. *Il rilievo dello stato di fatto del reticolo idrico minore*

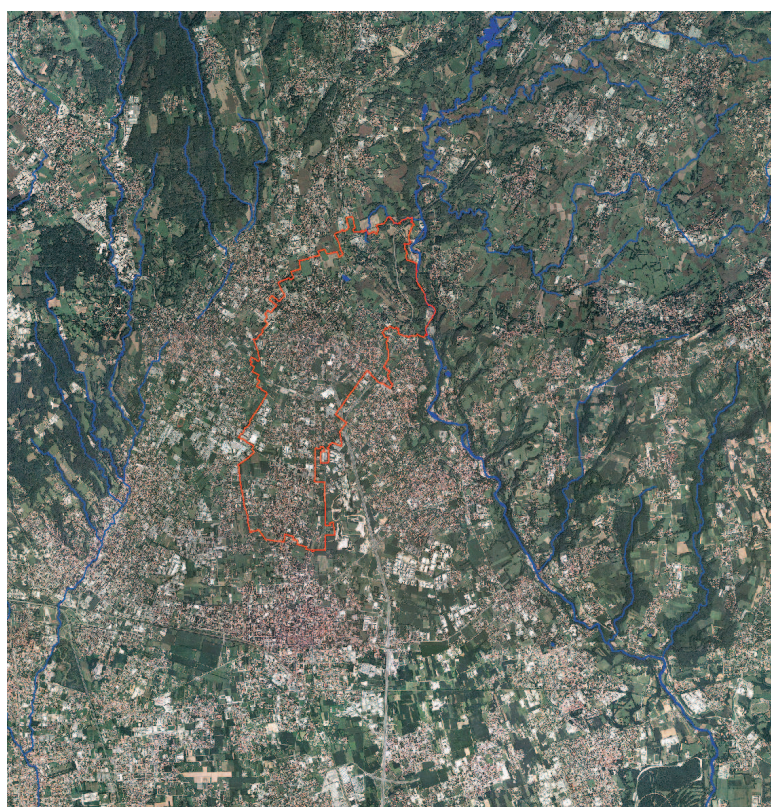
Fig. 6.1
Idrografia generale
della Brianza centro
occidentale

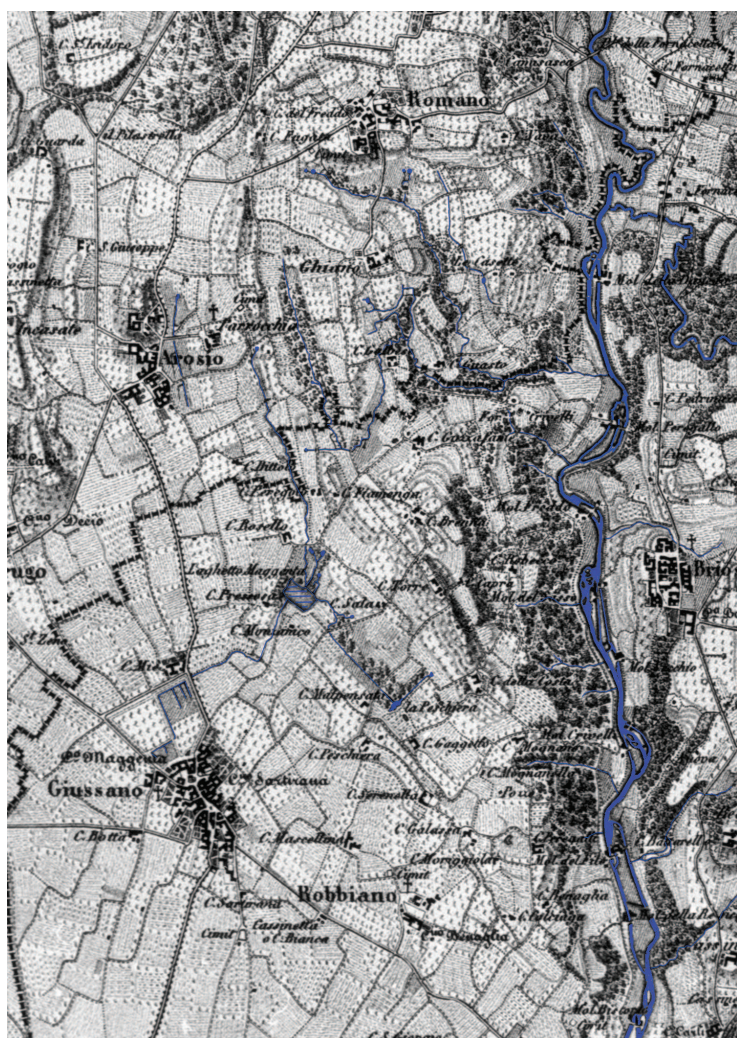
Fig. 6.4
Rete idrografica ad ovest
del Lambro tra Giussano e
Romano, secondo
G.Brenna (1841)

La carta topografica del tenente Giovanni Brenna “ingegnere geografo in pensione”, rilevata in proprio e pubblicata a Milano nel 1941, evidenziava la presenza, nell’area Giussano – Arosio - Romano, di un’unica rete idrica interconnessa e continua di rogge che univa l’attuale roggia denominata Riale, con altri tratti ed in particolare con quello proveniente da Arosio e diretto nord-sud (in relazione indicato come roggia 3). Già nelle levate IGM del 1888 e negli aggiornamenti del 1914 e 1931 si evidenzia la parziale scomparsa di alcuni tratti di questa rete in gran parte, tuttavia, al di fuori del territorio di Giussano,

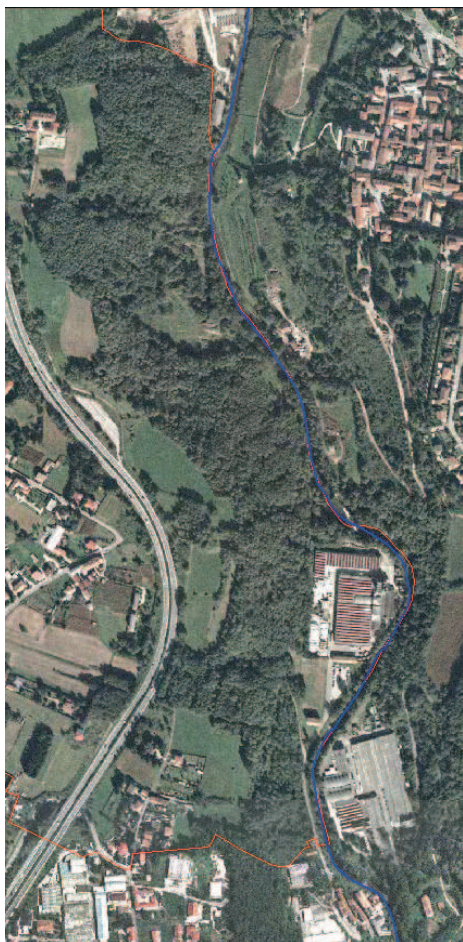
Fig. 6.7
Il Lambro segna il confine comunale dalla ex Cartiera, a nord, all'abitato di Molino del Filo

In ogni caso, nella breve porzione di confine tra Giussano e Briosco, il percorso è abbastanza rettilineo con l'unica eccezione della curvatura in corrispondenza del terrazzo fluviale su cui ora sorge il fabbricato della ditta Lamplast.

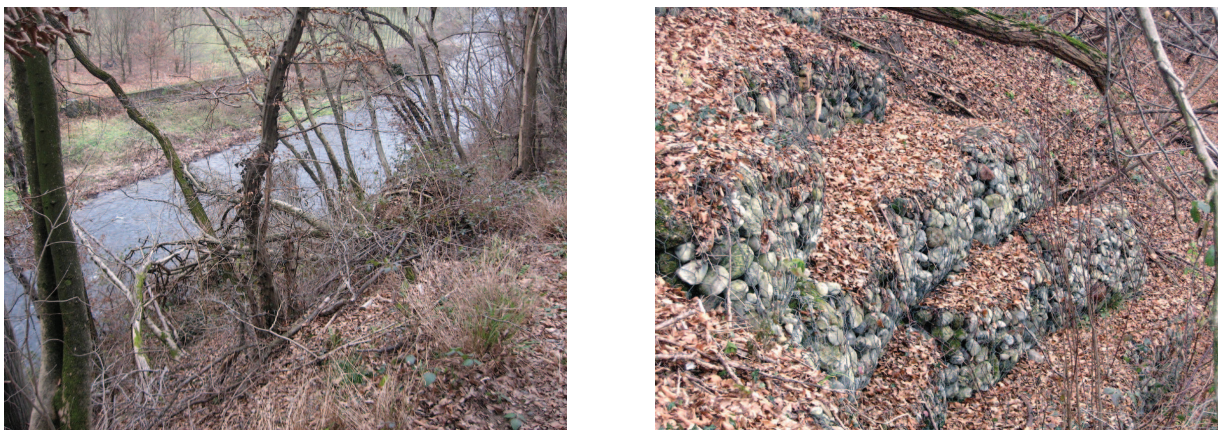
Figg. 6.8 - 6.9 Sponda ripida e gabbioni nel tratto 1 a valle della ex Cartiera

Il versante presenta pendenze del 60 % circa, con tracce di dissesto locale ed erosione superficiale e un paio di ripide vallette a fondo arrotondato. In corrispondenza di una di queste, qualche metro sopra il livello del fiume, dove questo tende ad erodere maggiormente la sponda destra, sono state messe in opera più file (massimo 5) di gabbioni in rete metallica riempite di ciottolame fluviale con funzione di stabilizzazione del pendio.

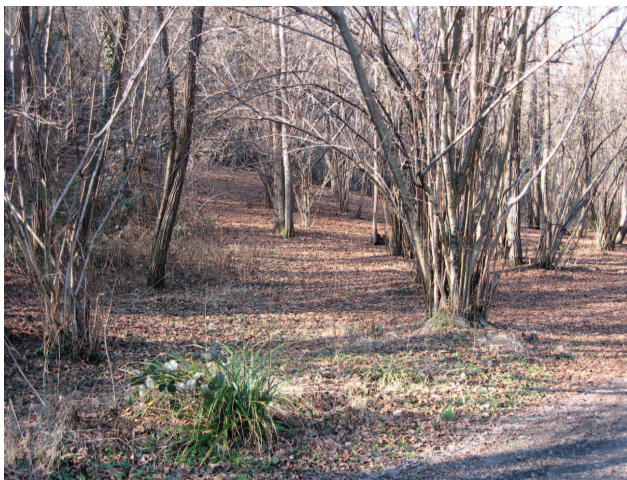
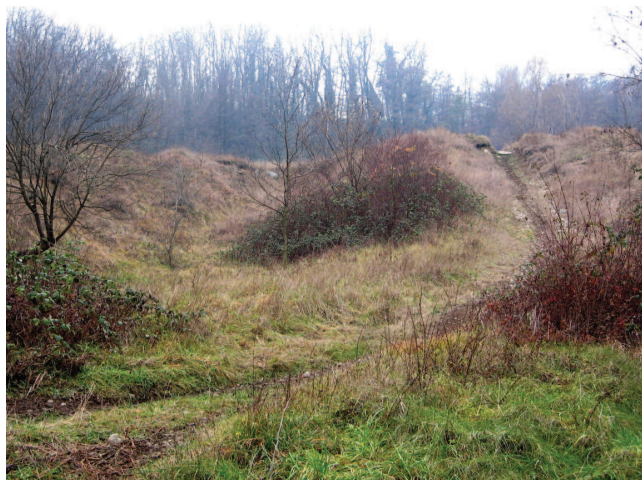
Figg. 6.10 - 6.11 Margine di uno dei conoidi alla base del versante ovest e vista del terrazzo/accumulo di formazione antropica a fianco della valle, con evidenti solchi erosivi

Subito dietro la fascia piana lungo il fiume si ritrova il pendio rimaneggiato che conduce al terrazzo di riporto antropico, oggi incolto e privo di bosco, con il bordo e il pendio in forte erosione incanalata e degrado.

Procedendo verso sud, nella zona della passerella di ferro, la zona di esondazione è limitata dalle forme di deposito a conoide ("cono alluvionale") provenienti dalle incisioni del versante. Il cono principale ha morfologia irregolare, asimmetrica, incisa centralmente dal solco del corpo idrico, ora molto poco attivo. La formazione di un tale conoide testimonia, tuttavia, una fase erosiva molto intensa con notevole accumulo a valle, seguita dalla incisione del corpo di sedimentazione. Un secondo conoide, di minori dimensioni è poi riconoscibile ancora più a valle nella zona che chiude questo tratto di valle/sponda. Dopo di esso, infatti, il versante si riavvicina al fiume e la sponda diviene di

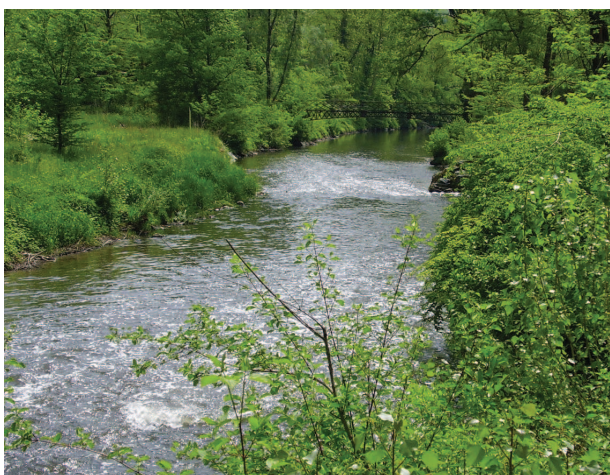
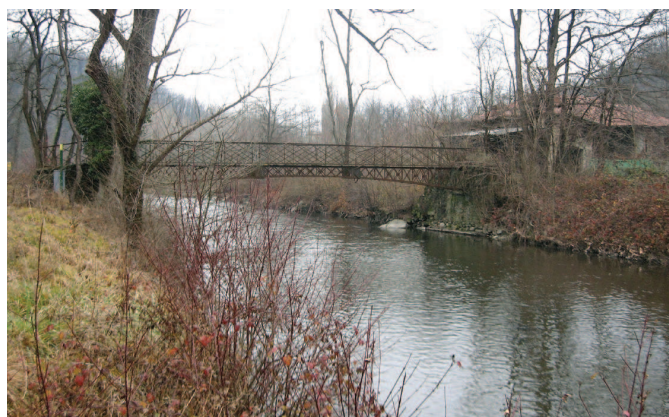
Figg. 6.12 – 6.13 La parte del tratto a corrente turbolenta (a monte della passerella) e quella caratterizzata da un ambiente tipi "glide" all'altezza e oltre la passerella metallica

L'alveo fluviale si presenta abbastanza rettilineo, ampio 10-15 m, con corrente sempre veloce o rapida fino in vista della passerella metallica, dove la turbolenza e la velocità diminuiscono per passare a velocità moderate, ma sempre con ridotta profondità del letto e con abbondante materiale ciottoloso e in blocchi e tendenza al deposito di materiale grossolano sul lato destro del letto.

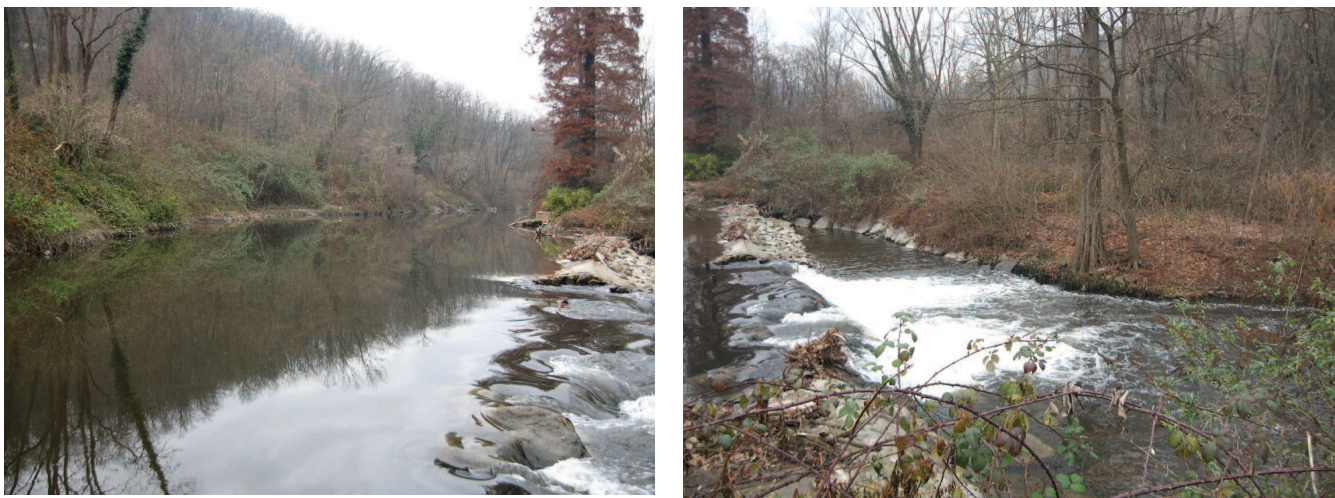
Figg. 6.14 – 6.15 Il pool prima della traversa e le rapide subito a valle

di una traversa di regolazione e presa, in pietra e cemento. Il fondo e le sponde mostrano la presenza di materiali limo-sabbiosi, insieme con ciottoli e qualche trovante. Si tratta dunque di un “pool” frequentato soprattutto per la pesca.

La traversa è una opera recente, costruita grossomodo sui luoghi di precedenti opere destinate ad un complesso sistema di derivazioni che dava acqua anche all’ottocentesco Mulino Crivelli, il cui canale adduttore tagliava, presumibilmente, parte del terrazzo ora edificato. E’ una traversa in grossi massi cementati e in cls, con una parte in pietrame di media pezzatura e una porzione centrale decisamente in precarie condizioni per asportazione delle pietre di colmo.

E’ una opera lunga una trentina di metri, disposta in direzione NNO-SSE, proprio dove il fiume inizia a curvare verso sinistra. Sul prolungamento verso nord dell’opera si trova la presa di una derivazione secondaria, oggi in disuso, che dà origine ad un canale in riva sinistra, parallelo al fiume, di circa 180 m di sviluppo. Il canale si reimmette nel Lambro poco più a valle, più o meno dove, sulla sponda destra, inizia il tratto d’alveo arginato.

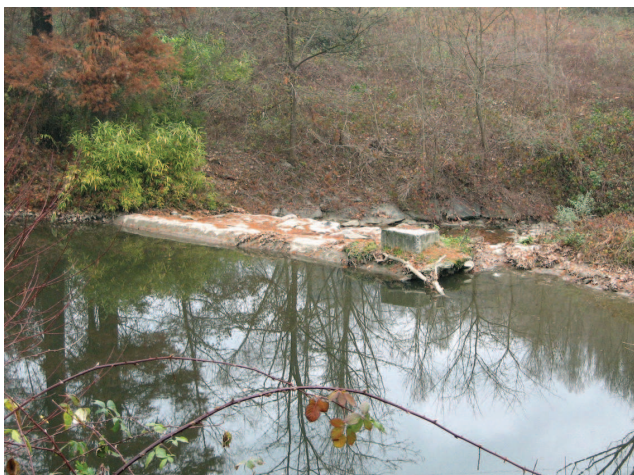
Fig. 6.16 La presa della derivazione in disuso sulla sponda di Briosco (sinistra)

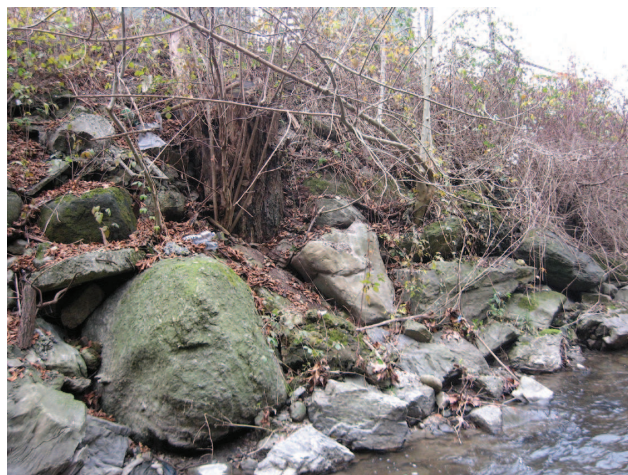
Fig. 6.17 Argine in grossi blocchi di rocce varie in corrispondenza della Lamplast

A valle della traversa, l’argine destro risulta quasi sempre difeso da un argine in blocchi ciclopici, prima di rocce varie, poi di massi calcarei. Fanno eccezione un breve tratto iniziale per un centinaio di metri dopo la traversa e un altro in corrispondenza della seconda passerella in ferro sul fiume, anch’essa in disuso, subito a valle della Lamplast.

L’altezza degli argini, sia in terra, sia in blocchi, è di circa 4 m inizialmente, poco meno nella parte a valle del terrazzo. A sud della passerella, l’argine è formato a doppia scarpata con ripiano intermedio. Solo la parte inferiore dell’argine è difesa dalla scogliera.

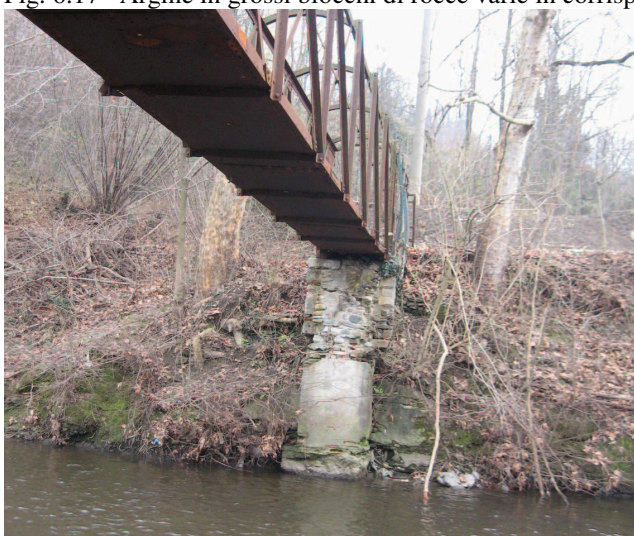
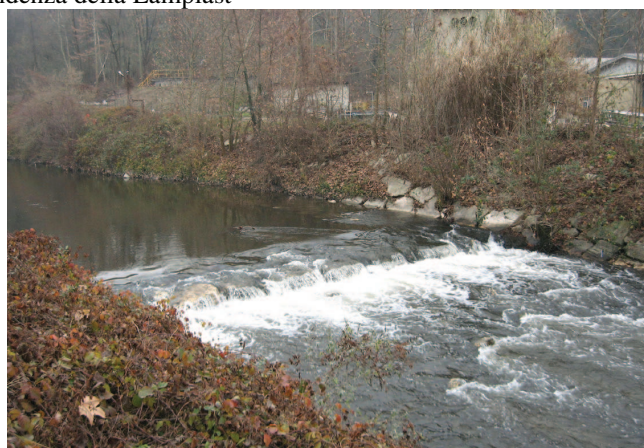
Figg. 6.18 – 6.19 Passerella sul Lambro a valle del terrazzo e soglia/traversa di regolazione in blocchi, poco più a sud

Una seconda opera trasversale, con limitate funzioni di regolazione della corrente, si trova poco più di 100 m a valle della passerella metallica, all’altezza, più o meno, dell’unico fabbricato storico ancora presente, e ora fatiscente, nell’area Lamplast.

Si tratta di una traversa in blocchi semisommersa o con un salto utile molto ridotto. Poco a monte di essa si immette nel fiume la tubazione che trasferisce le portate liquide provenienti dalla profonda valletta che incide il versante dietro la Lamplast e riceve acque e scarichi fognari dalla zona della Valassina e della C.na Magnana.

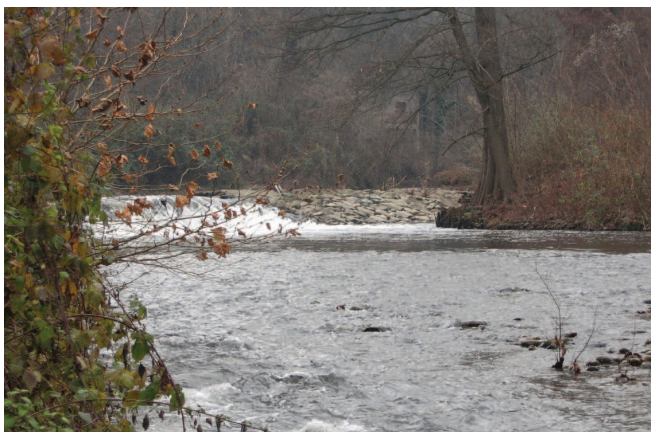
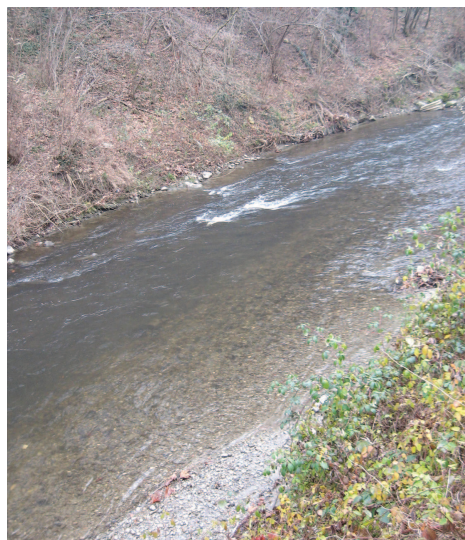
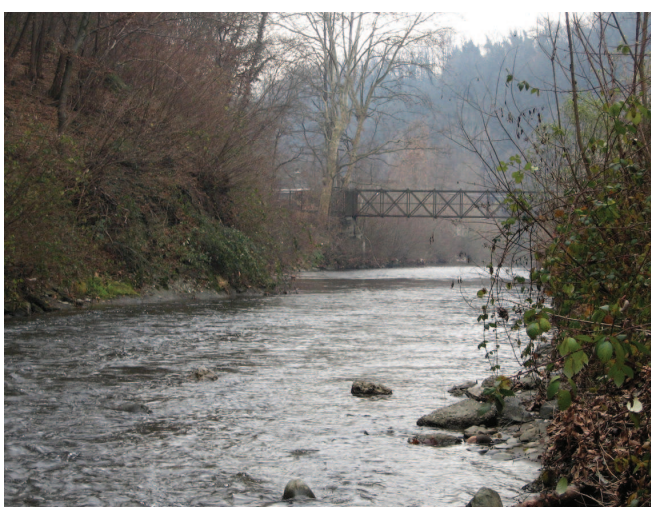
Il tratto a monte della traversa è identificabile con un ambiente tipo “pool” con corrente molto lenta e fondo melmoso. Oltre la traversa, la corrente è rapida e turbolenta, con fondo ciottoloso e tendenza al deposito all’interno della curva. Successivamente, la corrente si mantiene veloce con acqua poco profonda, fondo ciottoloso-ghiaioso (ambiente tipo “run”) e tendenza alla erosione della riva esterna (est), dove è messo a nudo per lunghi tratti, proprio a livello dell’acqua, il substrato di rocce prequaternarie che fanno da struttura portante del versante. Dalla metà dell’ansa e fino alla traversa a valle, il flusso perde la turbolenza, e riduce gradualmente la velocità, con fondo gradualmente più profondo e sabbioso (“glide”).

Infine, oltre la traversa di regolazione, si alternano tratti di rapida e tratti veloci (riffle e run), in un alveo reso regolare dalla doppia arginatura, fino alla zona di maggiore calma oltre il limite del territorio di Giussano.

L'ambiente fluviale subito a valle della traversa principale a monte dell'ansa (Fig. 6.20 - in alto a sinistra), nella parte centrale dell'ansa (Fig. 6.21 in alto a destra) e più a sud, verso la passerella metallica (Fig. 6.22 - a sinistra)

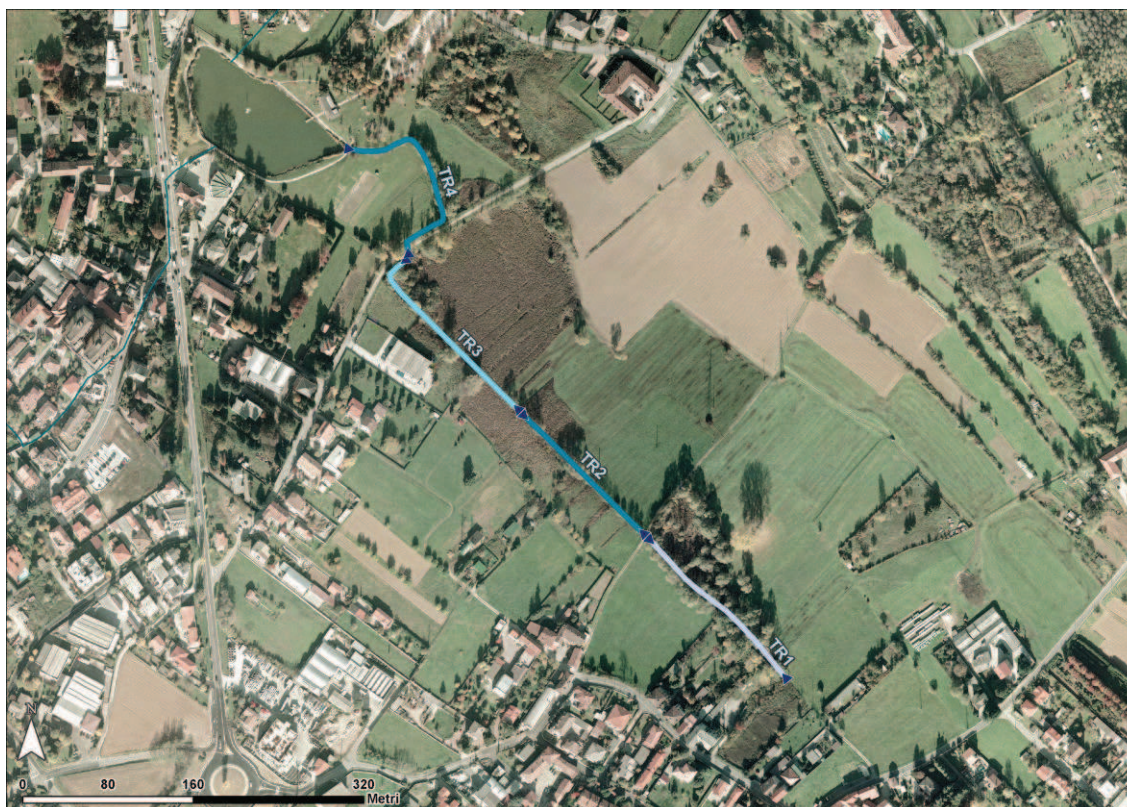
Fig. 6.23 Immagine fotopiano Roggia_1 (Roggia della Foppa)

La roggia scorre da SE verso NO e chiude il suo percorso nel laghetto di Giussano (Foto Roggia_1).

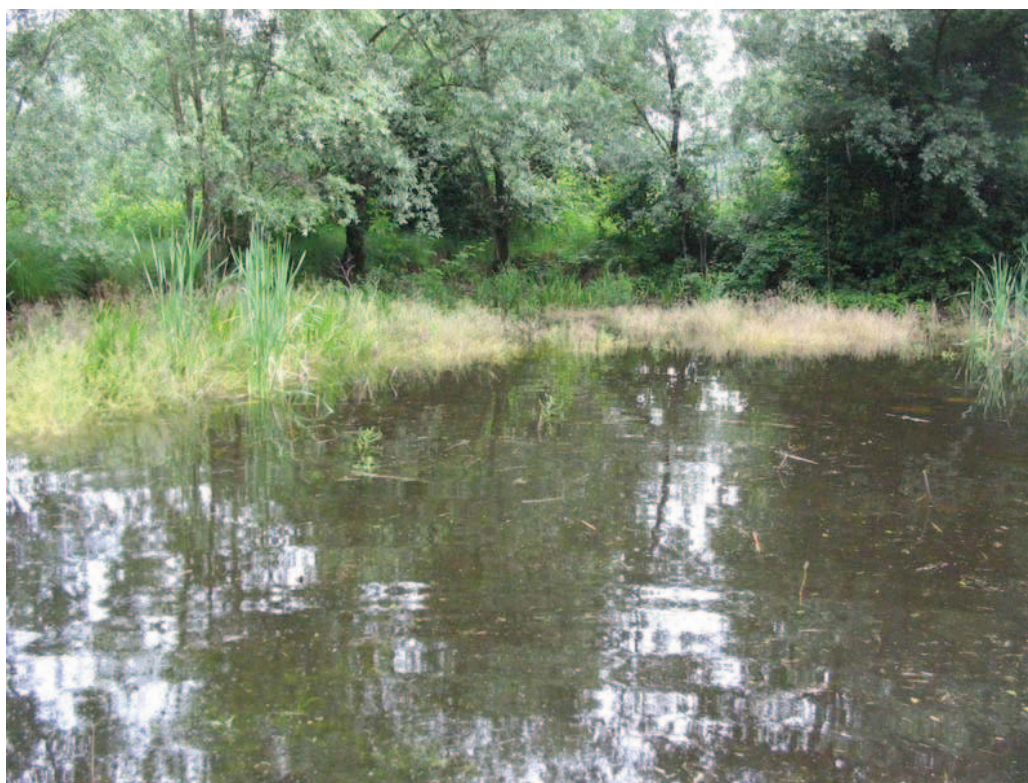
Fig. 6.24 Piccolo stagno lungo la roggia, all'altezza della C.na Lazzaretto

Il primo tratto si estende dall'inizio della roggia fino alla strada sterrata che collega C.na Lazzaretto a C.na Torre. Il tratto è caratterizzato da una scarsa pendenza del fondo (circa 1,38%), da una larghezza generalmente compresa tra 2,5 e 3,5 metri e da una profondità media di 0,6-0,8 m. In alcuni punti l'alveo si amplia ad oltre 4 metri, andando a formare fasce paludose di limitata estensione con acqua stagnante durante i periodi piovosi. Negli ultimi 60-70 m, in particolare, la roggia è affiancata da una area paludosa larga fino a 50 m circa e preceduta da uno specchio d'acqua permanente.

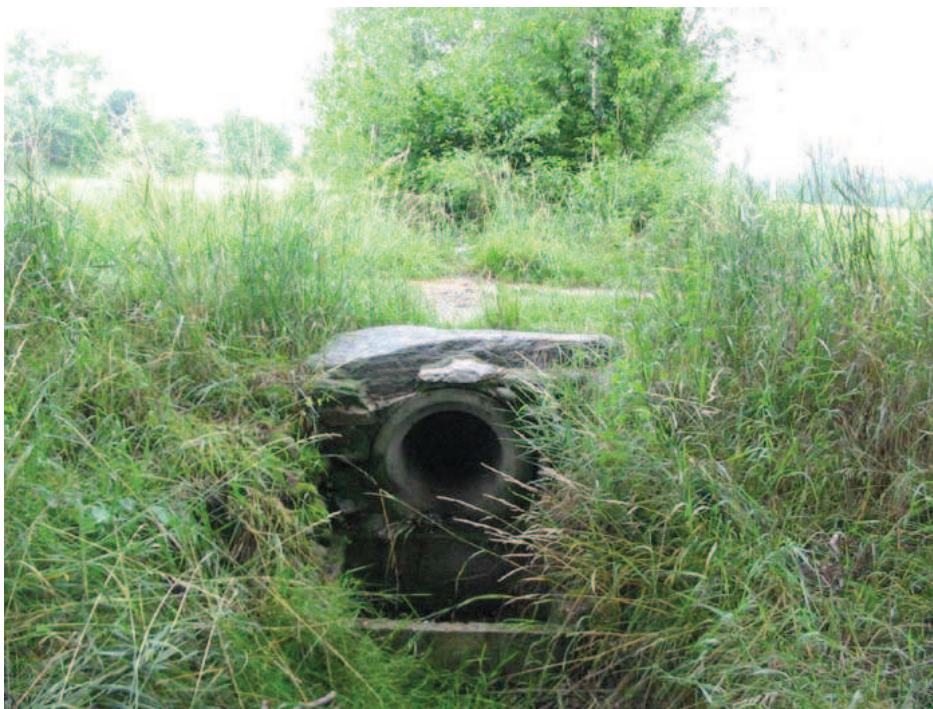
Fig. 6.25 Tubazione di collegamento sotto la strada poderale

Alla fine del primo, la strada di collegamento con la C.na Torre è sottopassata con tubazione in cls di diametro 0,4 m. (Fig. 6.25).

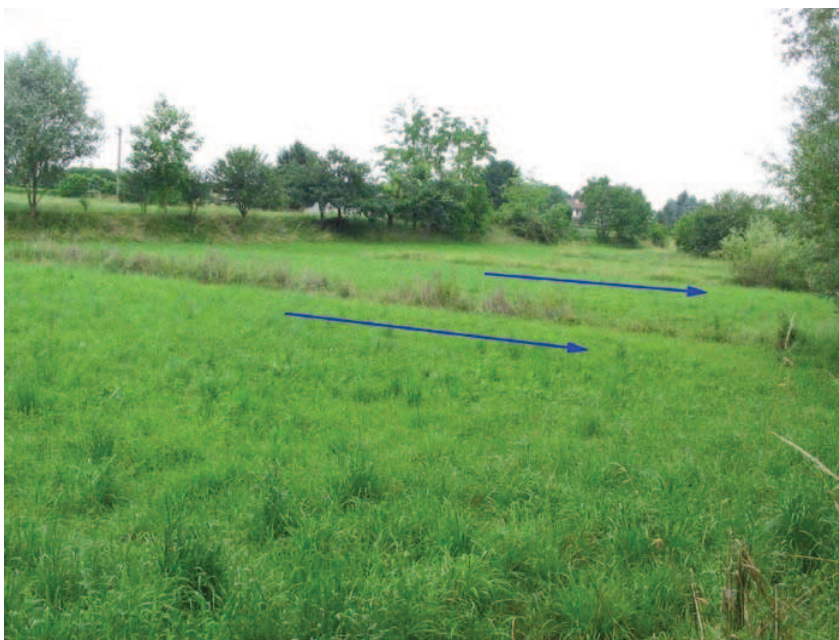
Fig. 6.26
Canalette di
drenaggio dei
campi sul lato
sinistro della
Roggia

Su entrambe le sponde sono presenti filari di salice; sia in sponda sinistra che in quella destra si evidenzia la presenza di canali drenanti, cosiddetti bauli (Fig. 6.26), disposti lungo la massima pendenza, qui abbastanza sensibile. Anche questo tratto risulta poco pendente (1,4 % circa), per cui l'acqua tende a ristagnare nell'alveo.

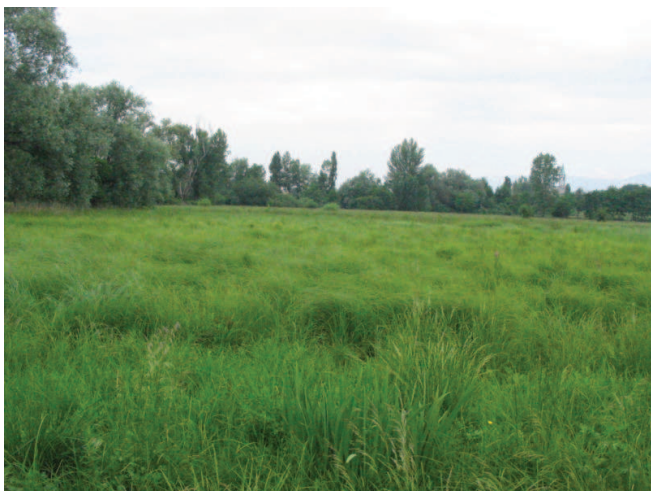
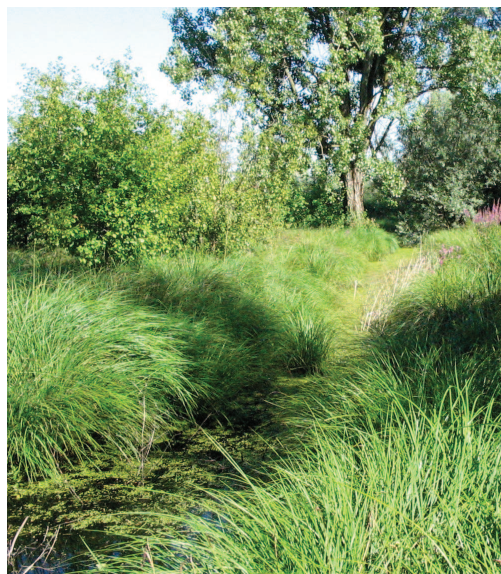
Fig. 6.27 – 6.28 Fascia paludosa a “Carex” prevalente

Il terzo tratto si caratterizza per una alveo con acqua abbondante (Fig. 6.28) che attraversa una fascia paludosa estesa per circa 100 metri prevalentemente sul lato destro del percorso. Il percorso si sviluppa dalla fine del secondo tratto fino alla strada che collega C.na Bodino e C.na Sala. La strada è sottopassata con tubo in cemento di diametro 0,3 metri che appare sottodimensionato rispetto alle esigenze idrauliche, in quanto non permette il completo deflusso dell'acqua. La larghezza dell'alveo è mediamente di 2 metri, mentre la profondità varia da 0,8 a 1,2 m. Nel tratto è dominante la vegetazione igrofila a Carex (Fig. 6.27), mentre su ambedue i lati della roggia sono presenti i filari di salice.

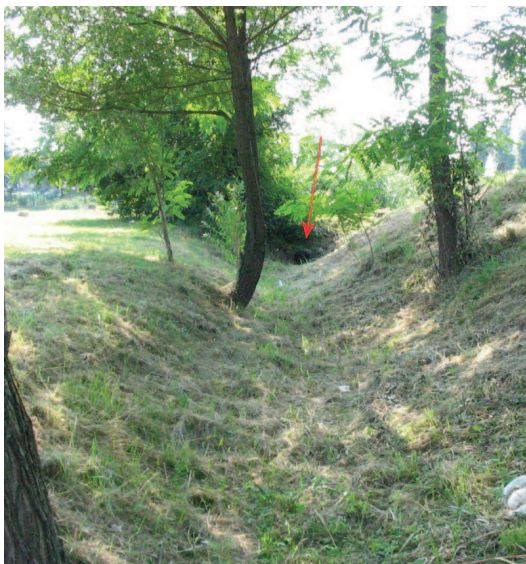
Fig. 6.29
Parte finale del tratto 4 e imbocca tubazione di scarico nel Laghetto

L'immissione nel Laghetto avviene con un tubo di 0,5 m di diametro.

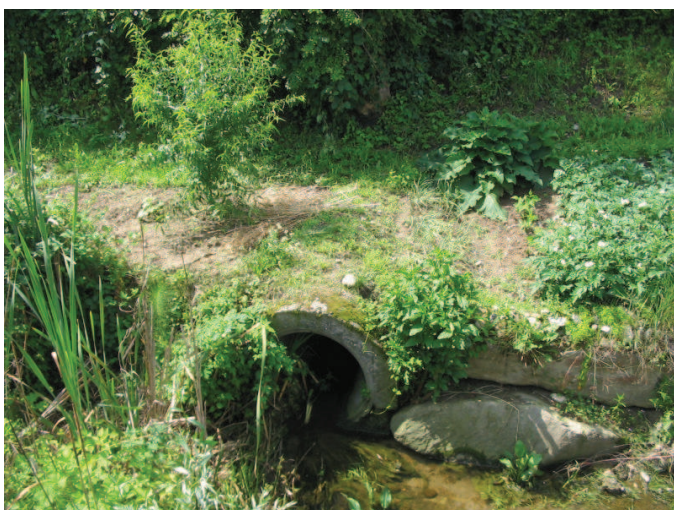
Fig. 6.31
La tubazione di ingresso
del Canale di Arosio nel
territorio di Giussano

Nel suo percorso, la roggia entra nel territorio del Comune Giussano sottopassando la Strada Provinciale N.102 con tubazione di cls di \varnothing 0,5 m (Fig. 6.31), per poi scorrere lentamente verso lo specchio d'acqua del laghetto. La lunghezza complessiva della roggia nel territorio di Giussano è pari a 880 m con la pendenza media di 1,3% circa.

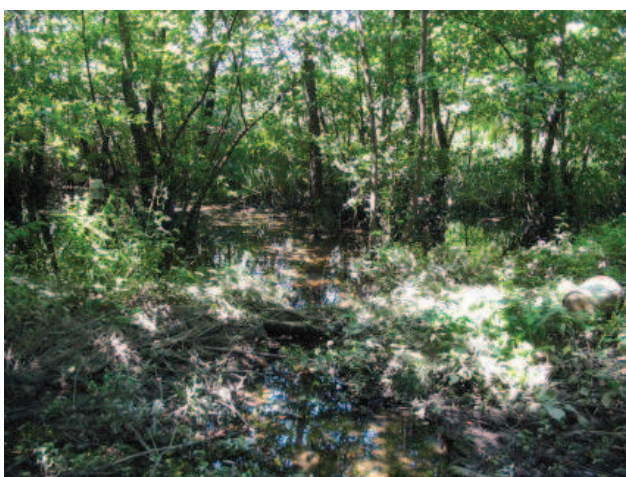
Fig. 6.32 L'alveo allagato nel tratto T1

Nei periodi di piogge intense l'acqua esce dall'alveo di magra allagando così tutta la fascia umida, mentre nei periodi di siccità l'alveo tende a prosciugarsi. Nel sito sono presenti vari rifiuti.

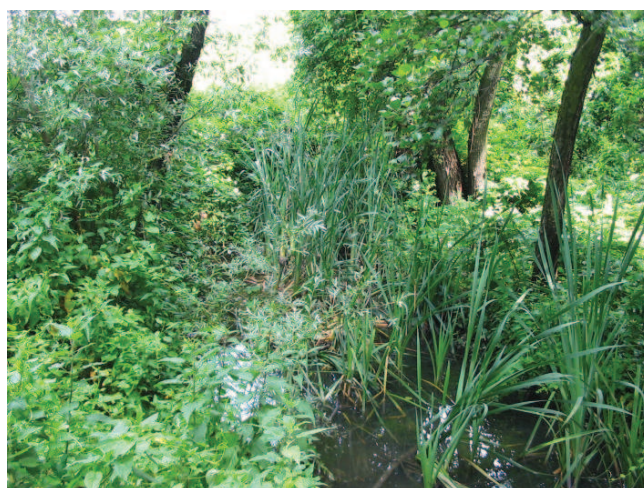
Fig. 6.33 Vegetazione igrofila lungo il tracciato

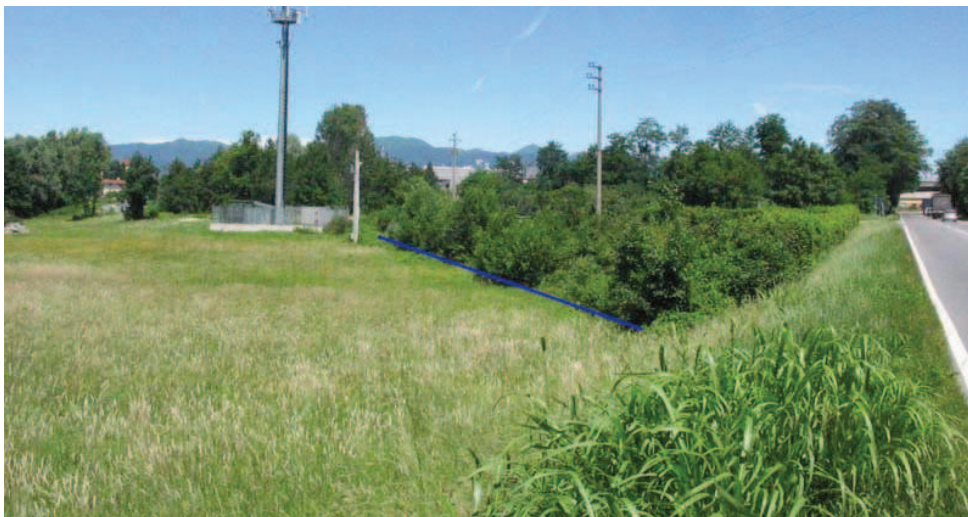
Fig. 6.35 Il tratto della fascia agricola

E' un tratto di alveo più stretto del precedente, largo da 1,5 a 2,0 m e profondo circa 1 metro, poco pendente (circa 0,8 %) con ristagno d'acqua solamente nell'alveo. Sono presenti vegetazione igrofila (canna, ontano) e fauna acquatica, in particolar modo anfibi.

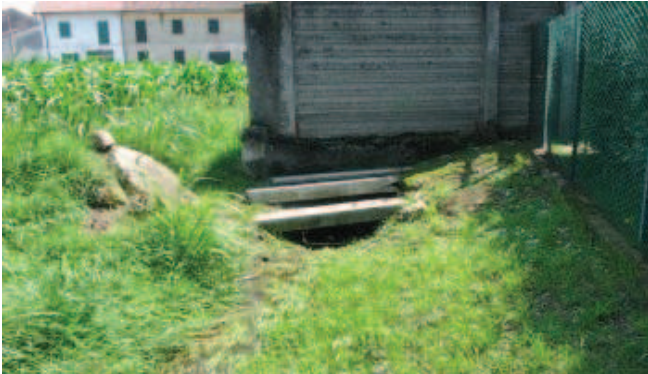
Fig. 6.37 Il tombino di ingresso del tratto T4

Il tratto è interrato e porta l'acqua al Laghetto di Giussano tramite tubazione in cemento di 0,6 m di diametro.

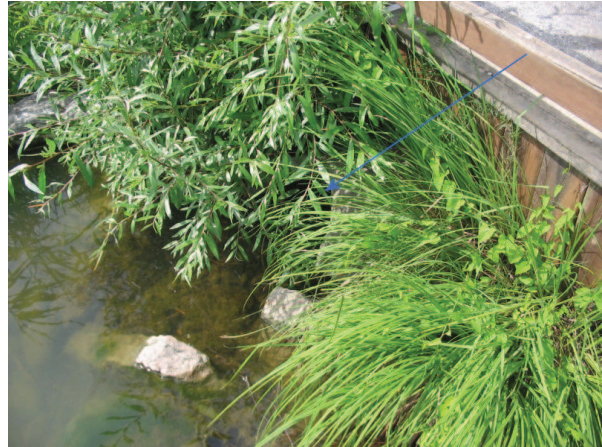
Fig. 6.38 L'ingresso della tubazione nel Laghetto

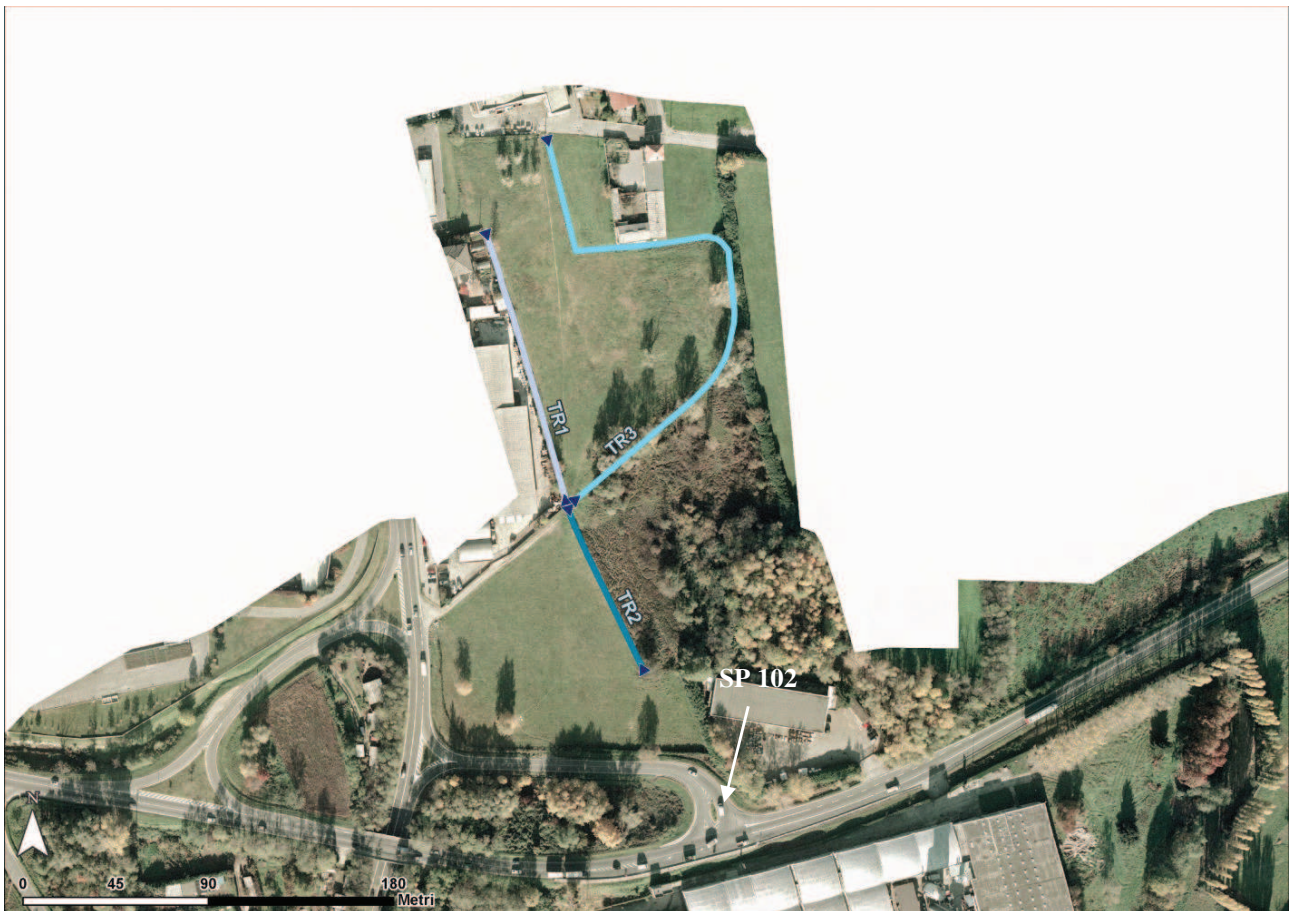
Fig. 6.39 Corpo Idrico 3

La roggia, di cui ormai si conservano poche parti, percorre il limite amministrativo tra i comuni di Arosio e Giussano. Essa si genera nel centro abitato del Comune Arosio dove risulta interrata ed esce nel territorio di Giussano, a sud del confine amministrativo, da una tubazione di cemento posizionata al fondo di un tombino di 50 cm di profondità.

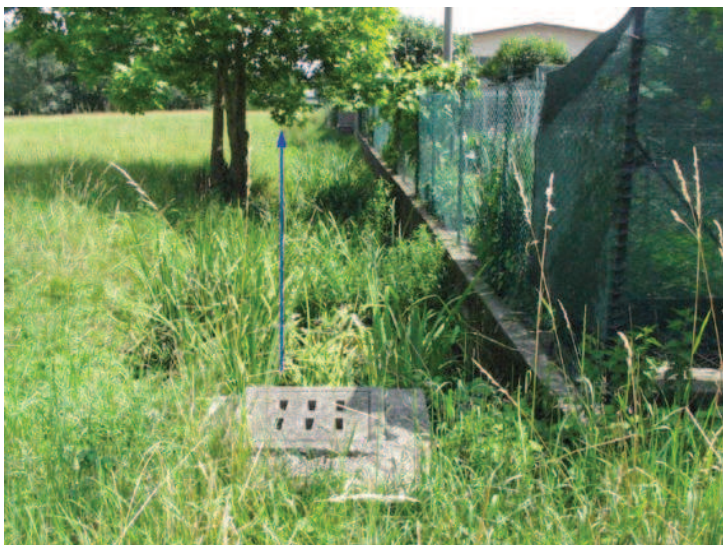
Fig. 6.40
Uscita e percorso iniziale del C.I.3

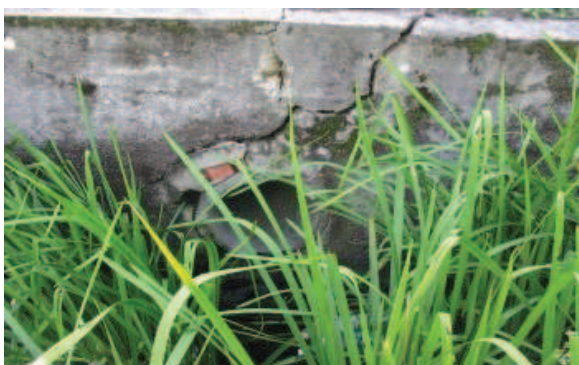
Fig. 6.41
Scarico idrico nell'alveo della roggia con vegetazione a canneto

Tratto iniziale, recentemente rialzato di circa 0,5 m, ha l'alveo ad andamento rettilineo, largo da 0,8 a 1,2 m e profondo da 1,0 a 1,3 metri. Nell'alveo confluiscono due immissioni tramite due tubazioni di cemento di 0,4 m di diametro, provenienti dalla fabbrica posta al confine ovest. Esse sono risultate prive d'acqua nel periodo di rilevamento.
